## RESOLUCION DIRECTORAL N° 000272-2025-DGPA-VMPCIC/MC

**INFORME N° 001015-2025-DSFL-DGPA-VMPCIC/MC**

**Asunto :** SE REMITE EL INFORME SOBRE LA PROTECCIÓN PROVISIONAL DEL SITIO ARQUEOLÓGICO AYMATERA (MOMIA JUANITO), UBICADO EN EL DISTRITO DE SIBAYO, PROVINCIA DE CAYLLOMA Y DEPARTAMENTO DE AREQUIPA.

**INFORME N° 000129-2025-DSFL-DGPA-VMPCIC-HAH/MC****A :** **GILBERTO MARTIN CORDOVA HERRERA**  
DIRECCIÓN DE CATASTRO Y SANEAMIENTO FÍSICO LEGAL**De :** **HUMBERTO JESUS ALVAREZ GIL HEREDIA**  
DIRECCIÓN DE CATASTRO Y SANEAMIENTO FÍSICO LEGAL**Asunto :** SE REMITE EL INFORME SOBRE LA PROTECCIÓN PROVISIONAL DEL SITIO ARQUEOLÓGICO AYMATERA (MOMIA JUANITO), UBICADO EN EL DISTRITO DE SIBAYO, PROVINCIA DE CAYLLOMA Y DEPARTAMENTO DE AREQUIPA..**Referencia :** **PROVEÍDO N° 004914-2025/DSFL-DGPA-VMPCIC /MC**  
**MEMORANDO N° 000102-2025/SDPCICI-DDC ARE /MC**  
**INFORME DE INSPECCIÓN N° 008-2025-JBP****I. ANTECEDENTES**

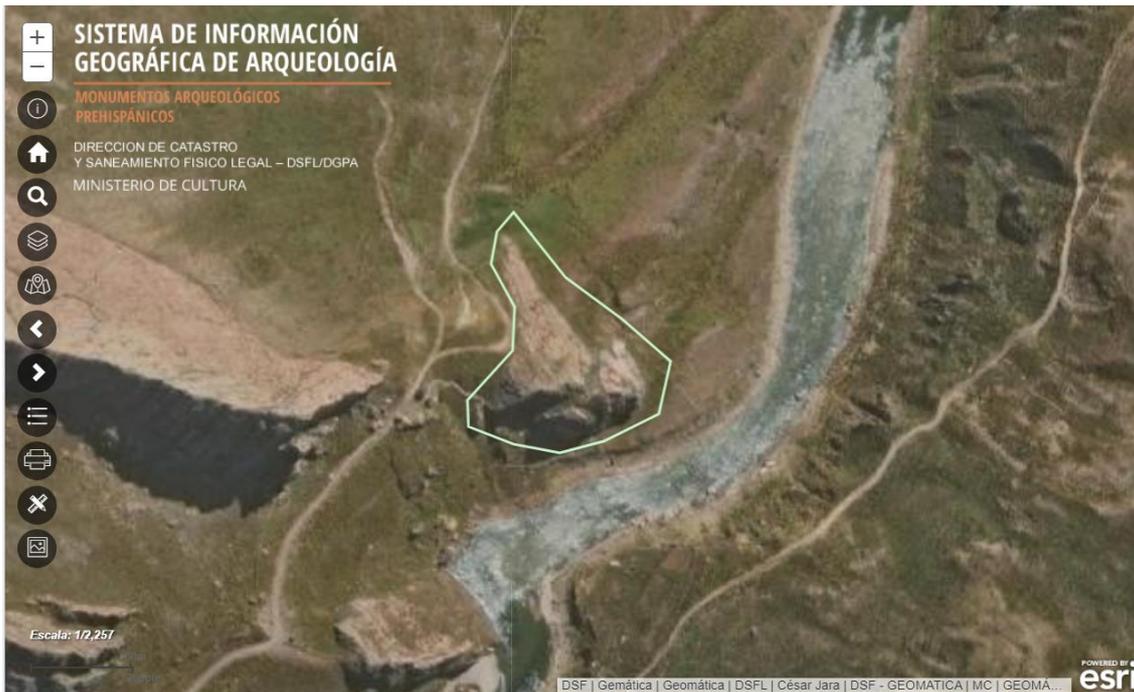
Imagen de satélite del SIGDA mostrando la ubicación del ámbito solicitado para protección provisional

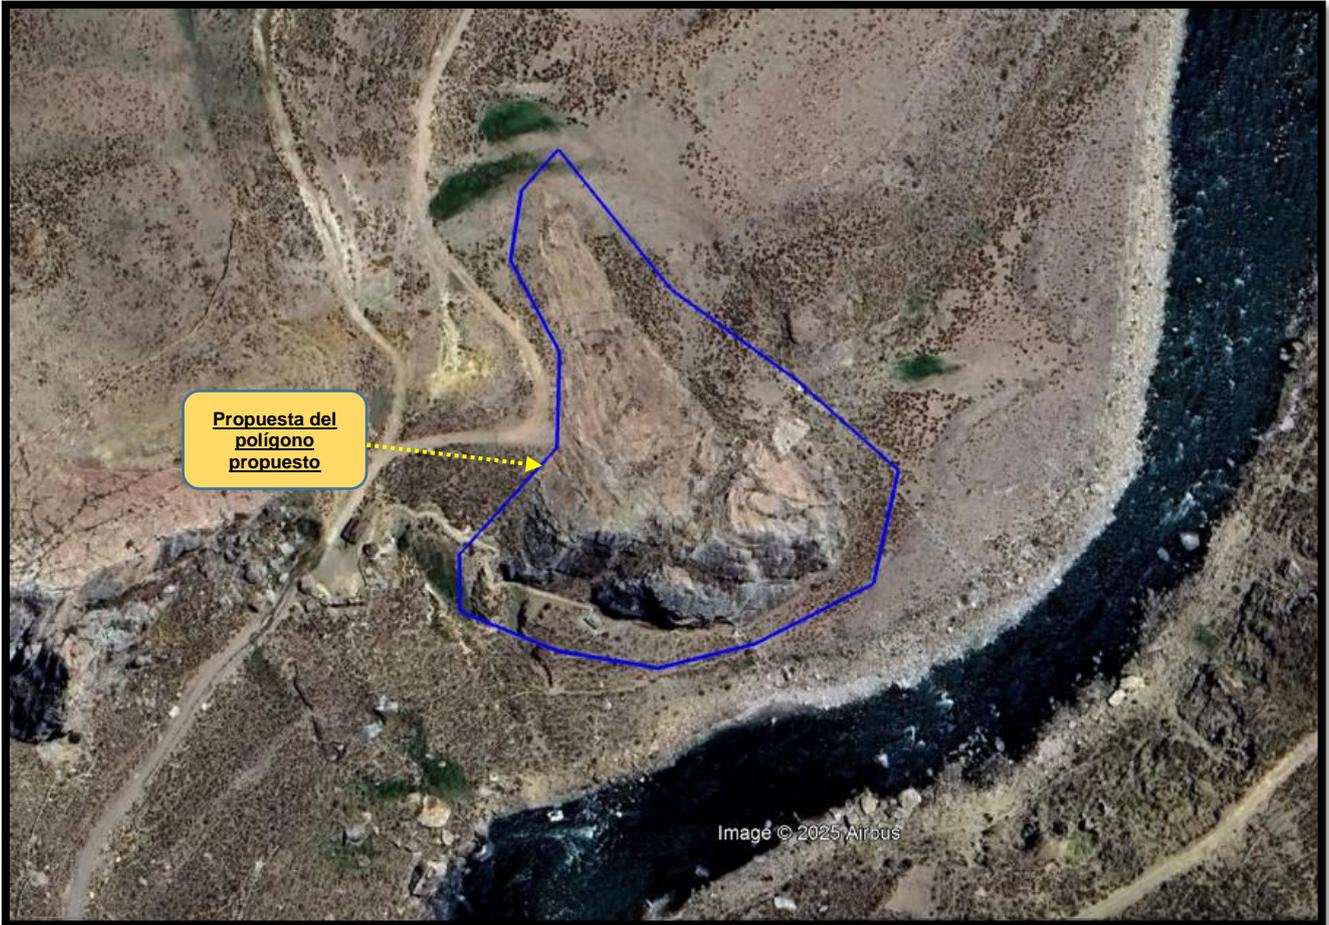
**Imagen satelital N° 01, que muestra el polígono correspondiente a la propuesta de delimitación del Sitio Arqueológico Aymatera (Momia Juanito), para su protección provisional, verificando al interior del mismo, la evidencia cultural que viene siendo afectado por acciones antrópicas y naturales. (Fuente: Google Earth 2025).**

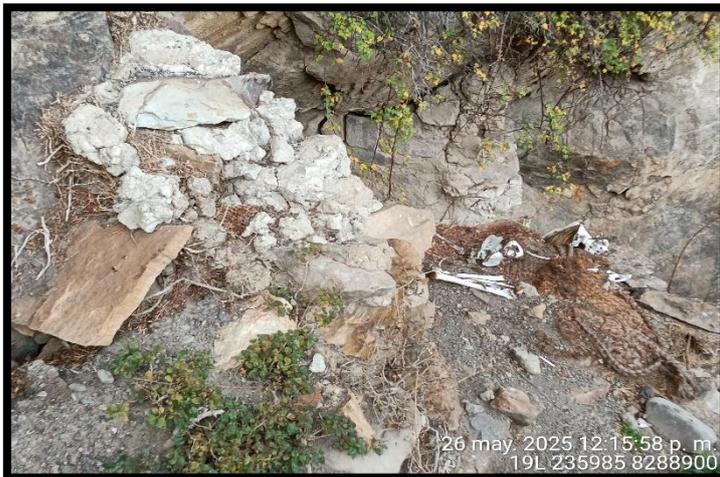
**Foto N° 01: véase en la imagen fotográfica una estructura funeraria en mal estado de conservación, asociado a osamenta humana.**

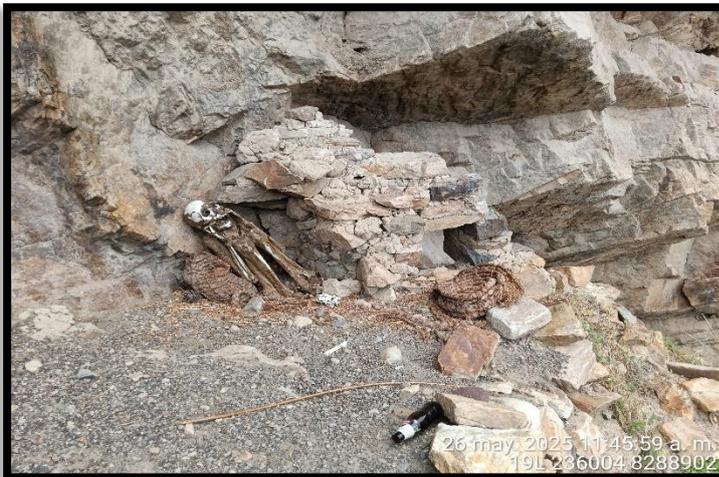
De lo expuesto, habiéndose examinado la información descriptiva, gráfica, en particular la exposición y disturbación de evidencias arqueológicas mostradas en la foto N° 2 del informe de inspección, además de los datos de ubicación geográfica, el suscrito considera que existen elementos de sustento para la determinación de protección provisional de acuerdo a lo establecido en la Directiva N° 003-2018-VMPCIC/MC que determina las causales por las cuales es viable dicha protección.

**Foto N° 02: véase en la imagen fotográfica otra estructura funeraria, precisando que contiguo se encuentra una momia en regular estado de conservación.**

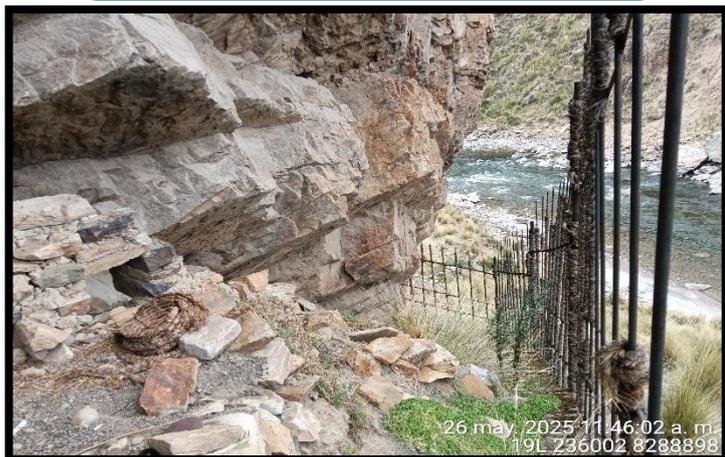
**Foto N° 03: véase en la imagen fotográfica la estructura funeraria emplazada en un abrigo rocoso.**

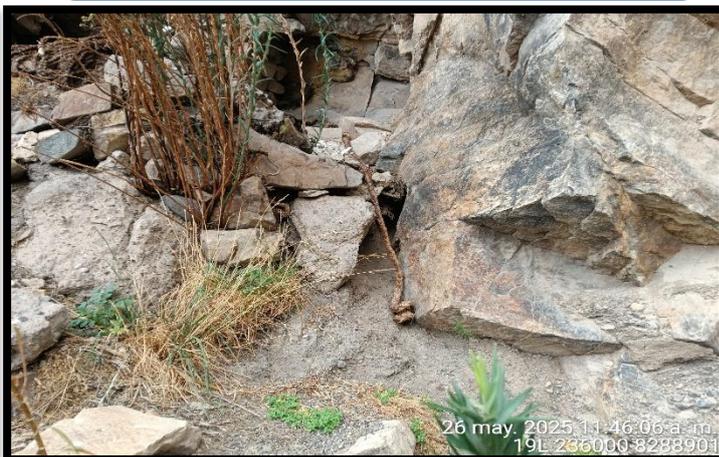
**Foto N° 04: véase en la imagen fotográfica otra estructura funeraria en mal estado de conservación visualizando sus elementos líticos.**

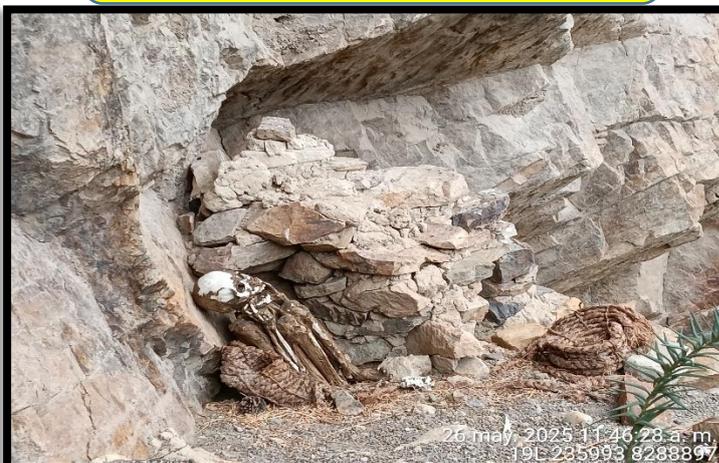
**Foto N° 06: véase en la imagen fotográfica evidencia correspondiente a una momia en posición fetal.**

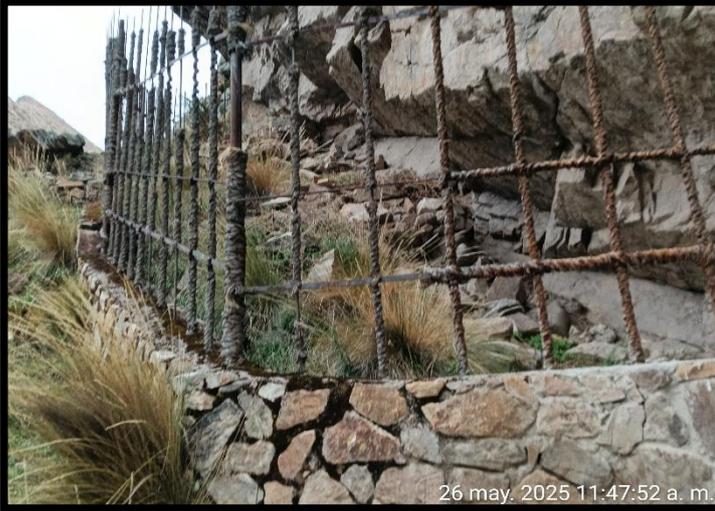
**Foto N° 07: véase en la imagen fotográfica que la evidencia cultural se encuentra delimitada por una reja metálica.**

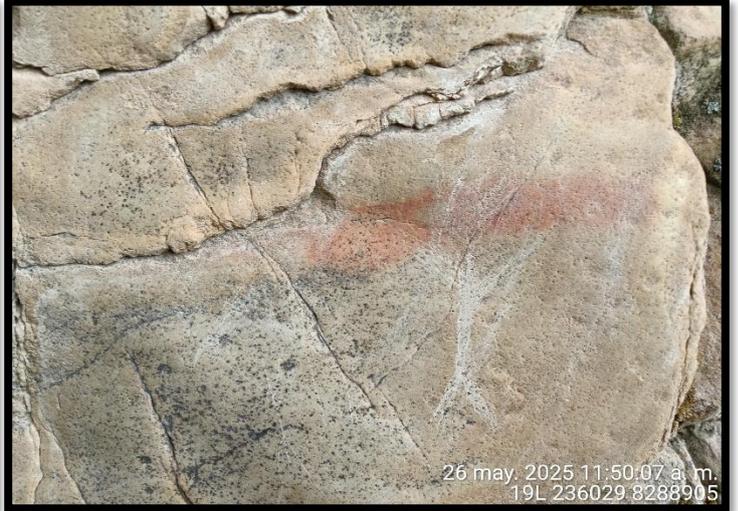
**Foto N° 08: véase en la imagen fotográfica el arte rupestre emplazado en un abrigo rocoso el cual viene siendo afectado.**

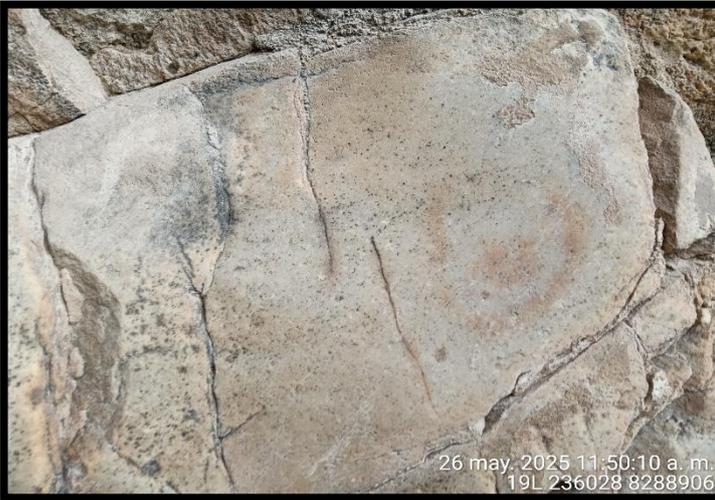
**Foto N° 09: véase en la imagen fotográfica una pintura rupestre correspondiente a una representación circular.**

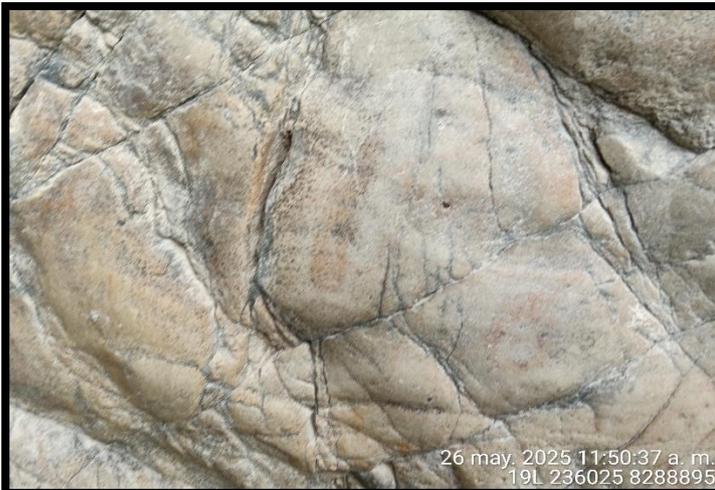
**Foto N° 11: véase en la imagen fotográfica el abrigo rocoso en el que se visualiza el arte rupestre de este espacio cultural.**

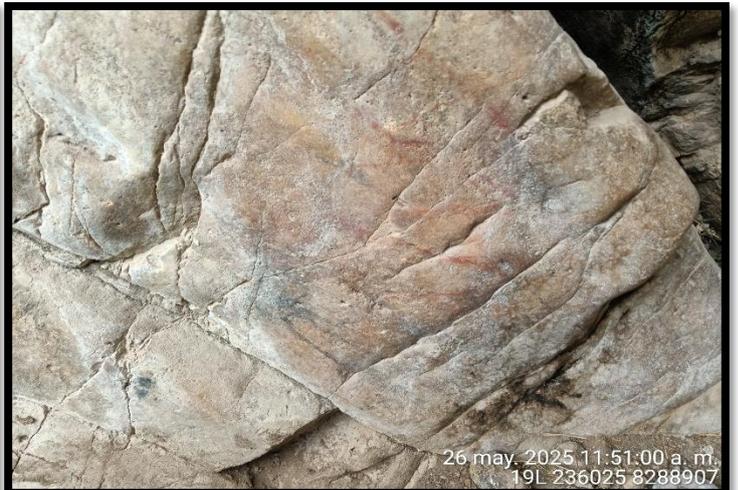
**Foto N° 12: véase en la imagen fotográfica la representación de figuras geométricas y antropomorfas.**
