I. **VISTOS:** el Informe N° 000017-2025-SDPCICI-DDC ARE/MA de fecha 18 de marzo de 2025; el Informe Técnico Pericial N° 003-2025-JBP de fecha 18 de febrero de 2025¹; emitidos en el marco del procedimiento administrativo sancionador seguido contra el Gobierno Regional de Arequipa, y;

- 2.17 Que, en el presente caso, se advierte que se imputó al Gobierno Regional de Arequipa, la intervención u obra pública no autorizada por el Ministerio de Cultura, ejecutada en la plataforma de un andén del Paisaje Cultural Arqueológico Andenerías del Sector Carmen Alto y Tocrahuasi, consistente en la excavación y remoción del suelo para la realización de un cerco perimétrico de planta, en forma de L, con una longitud, aproximada, de 35.00ml que se encuentra en proceso de construcción, detallándose, entre otros puntos, lo siguiente:

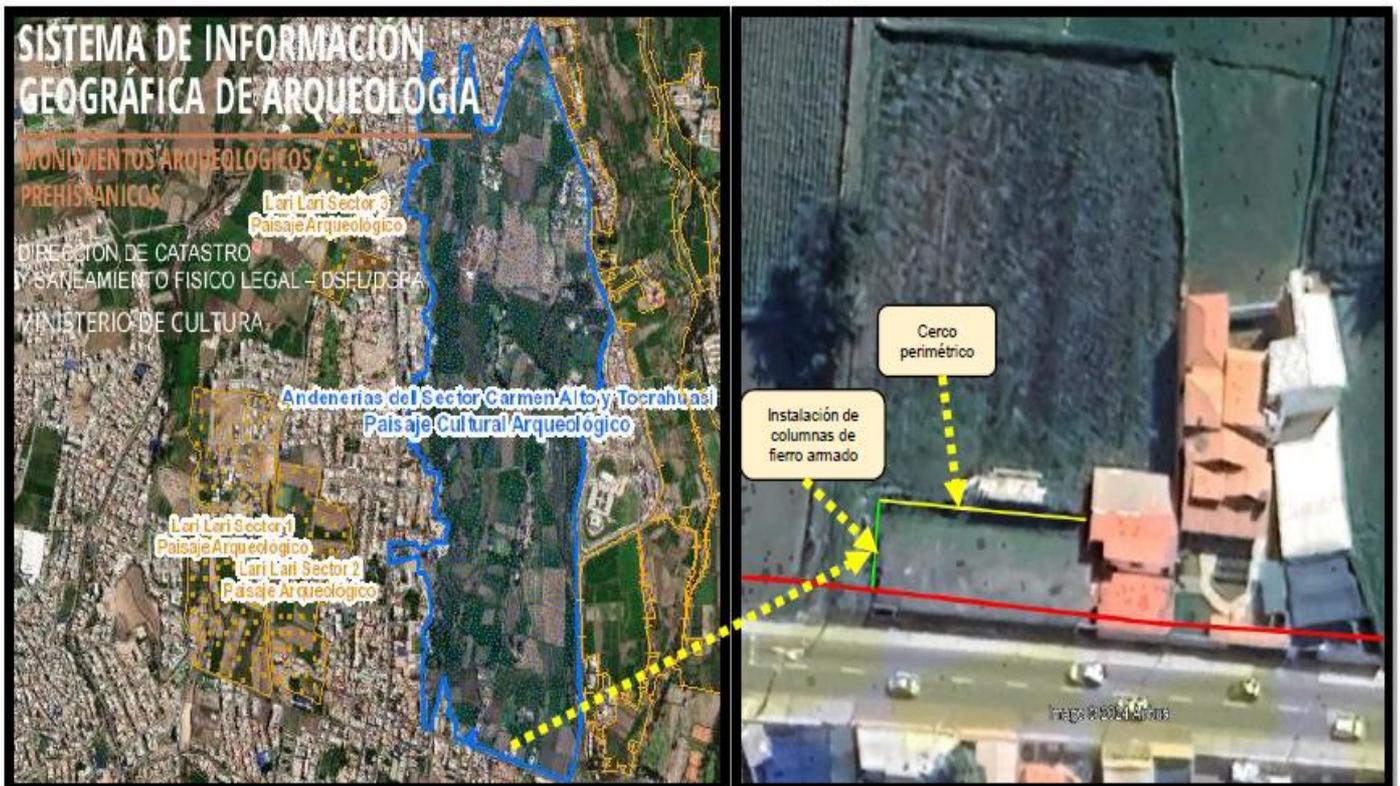
Imagen del lado izquierdo muestra, en azul, el área de delimitación del Paisaje Cultural Arqueológico Andenerías del sector Carmen Alto y Tocrahuasi, dentro de la cual se ubica la intervención u obra ejecutada sin autorización del Ministerio de Cultura (imagen del lado derecho)

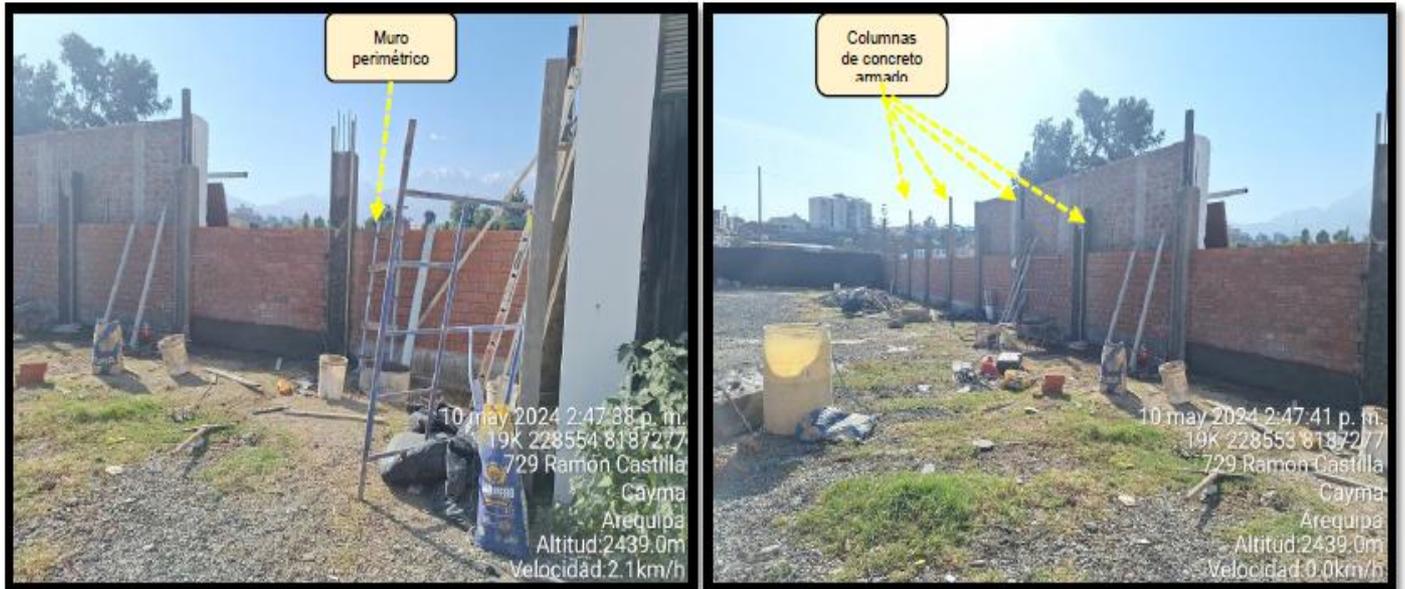
columnas de concreto armado de una altura, aproximada, de 1.70 m y ladrillo mecanizado unidos con cemento en una altura, aproximada, de 1.50 m.

- En el tramo del cerco perimétrico ubicado entre las coordenadas referenciales UTM 19K V-01) 228528.00 E/ 8187286.00 N; V-02) 228525.00 E/ 8187276.00 N, con una longitud, aproximada, de 10.00 ml, se verifica la excavación y remoción del suelo para la instalación de 04 columnas de fierro armado con una altura, aproximada, de 2.60 m, que se encuentran de forma alineada y secuencial, labores cubiertas con malla metálica y malla raschell.
- Hacia la fachada se registra un cerco perimétrico preexistente, elaborado con tubos de metal y malla metálica con una altura, aproximada, de 2.90 m.

**Imágenes de mayo del año 2024, en las cuales se aprecia un sector del cerco
perimétrico y columnas de concreto realizadas dentro del bien cultural**

- 2.39 Que, en atención a dicha recomendación técnica y considerando que el cerco perimétrico construido, materia de infracción, está compuesto por muros de ladrillos y columnas de concreto y fierro, corresponde a la Dirección General de Defensa del Patrimonio Cultural, imponer al administrado una medida correctiva de demolición de dicha intervención u obra no autorizada y de todo elemento ajeno al bien cultural, que involucró dicha infracción, previos lineamientos técnicos y/o autorización que brinde el área de Patrimonio Arqueológico Inmueble de la Dirección Desconcentrada de Cultura de Arequipa, en estricta observancia del ordenamiento jurídico aplicable, a fin de no ocasionar mayores perjuicios al bien cultural.

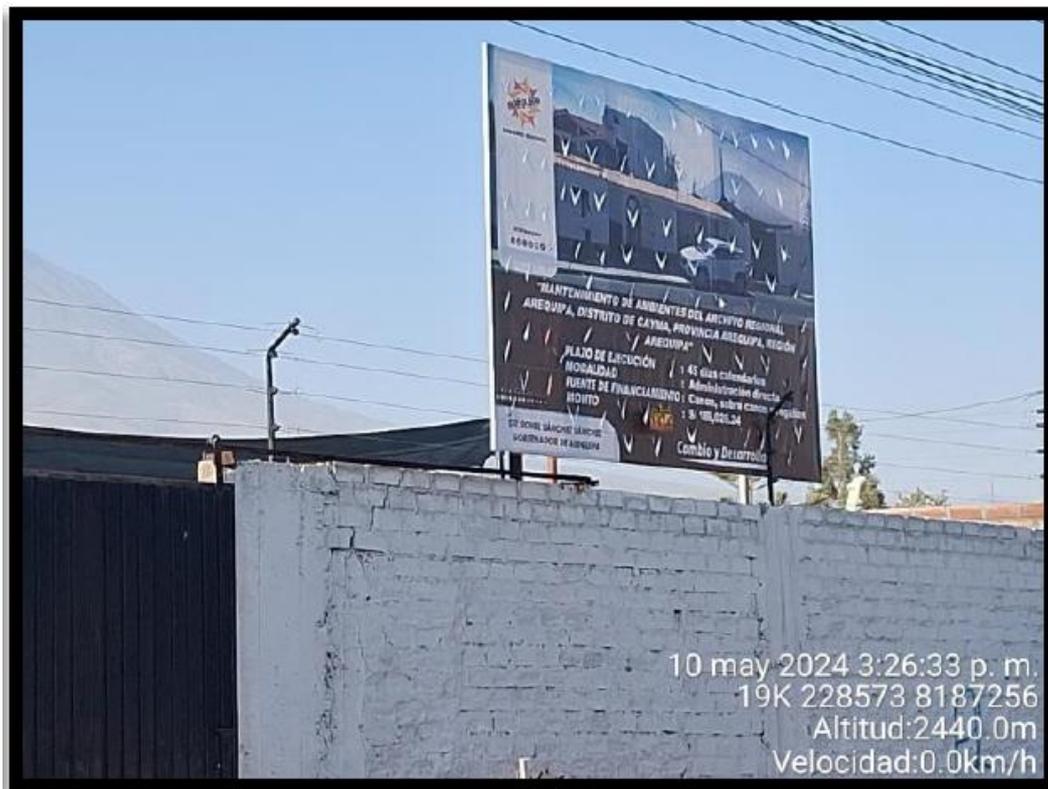
**Imagen de mayo del año 2024, en la cual se aprecia el cartel informativo de la
obra realizada por el Gobierno Regional de Arequipa, la cual se denomina
"Mantenimiento de ambientes del Archivo Regional Arequipa, distrito de Cayma,
provincia Arequipa, Región Arequipa", obra contratada bajo la modalidad de
Administración directa"**
