RESOLUCION DIRECTORAL N° 000301-2025-DGPA-VMPCIC/MC

Asunto : PROTECCION PROVISIONAL DEL SITIO ARQUEOLOGICO
CALIENTES -MICULLA.

INFORME DE INSPECCIÓN N° 001-2025-KOH -DDC TAC-MC

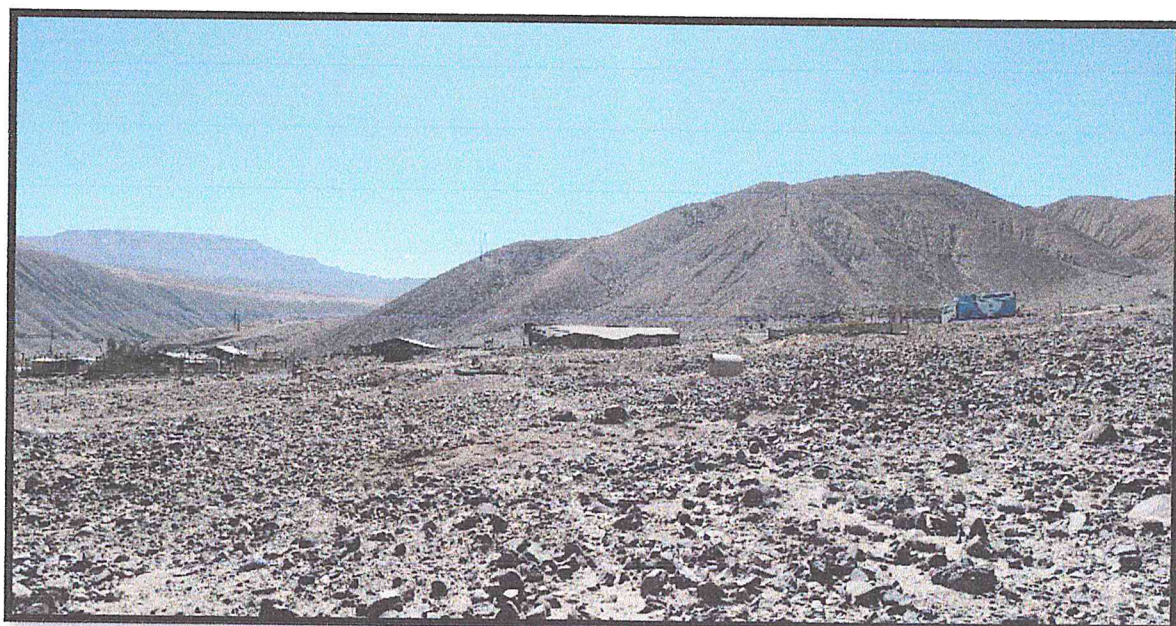
Foto N° 02: Se observa construcciones de galpones, ubicados dentro de la poligonal del "Sitio Arqueológico Calientes – Miculla "

| MEDIDA | | REFERENCIA |
|--|---|--|
| Retiro de estructuras temporales, maquinarias, herramientas, elementos y/o accesorios: | x | Retiro de los galpones de criadero de pollos |

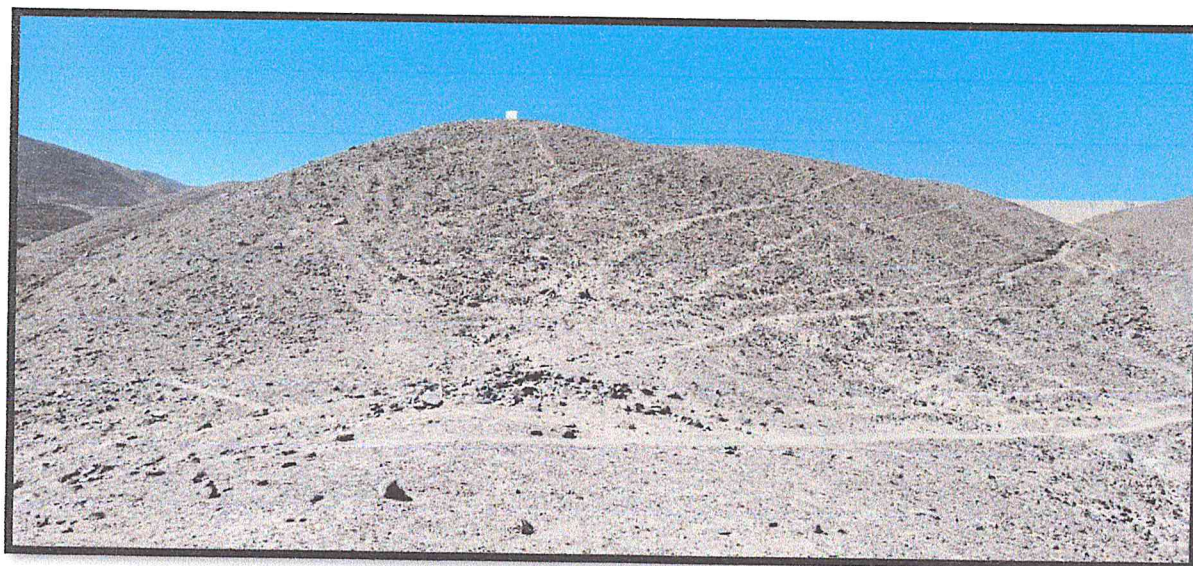
Foto N° 4: Vista general del Sitio Arqueológico Caliente -Miculla, donde se observan senderos marcados por el uso constante de motos lineales.

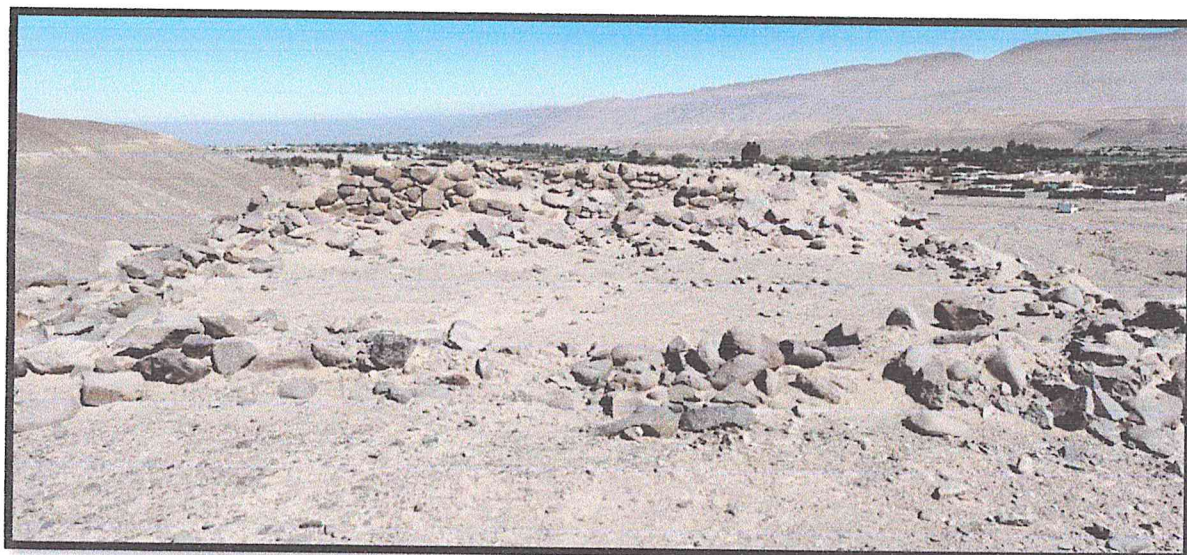
| INFORMACIÓN BÁSICA | | | | |
|---|---|---|---|--|
| 1.1 | Arquitectura | X | | Arquitectura visible: Estructuras cuadrangulares elaborada con piedra canteada (Viviendas) |

Foto N° 5: Arquitectura visible, estructura cuadrangular, se encuentra ubicadas en la cima del cerro
