DESPACHO VICEMINISTERIAL DE
PATRIMONIO CULTURAL E
INDUSTRIAS CULTURALESDIRECCIÓN GENERAL DE DEFENSA
DEL PATRIMONIO CULTURAL

I. VISTOS, el Informe N° 000129-2025-DCS-DGDP-VMPCIC/MC del 9 de junio de 2025 en el marco del procedimiento administrativo sancionador seguido contra la Municipalidad Distrital de Santa María; y,

Determinar si corresponde declarar la responsabilidad administrativa por la comisión de la infracción recogida en el hecho imputado N° 1: El Administrado habría realizado la nivelación de terreno con maquinaria pesada (retroexcavadora) dentro de la poligonal del Sitio Arqueológico Pampa de Áimas – La Wasa

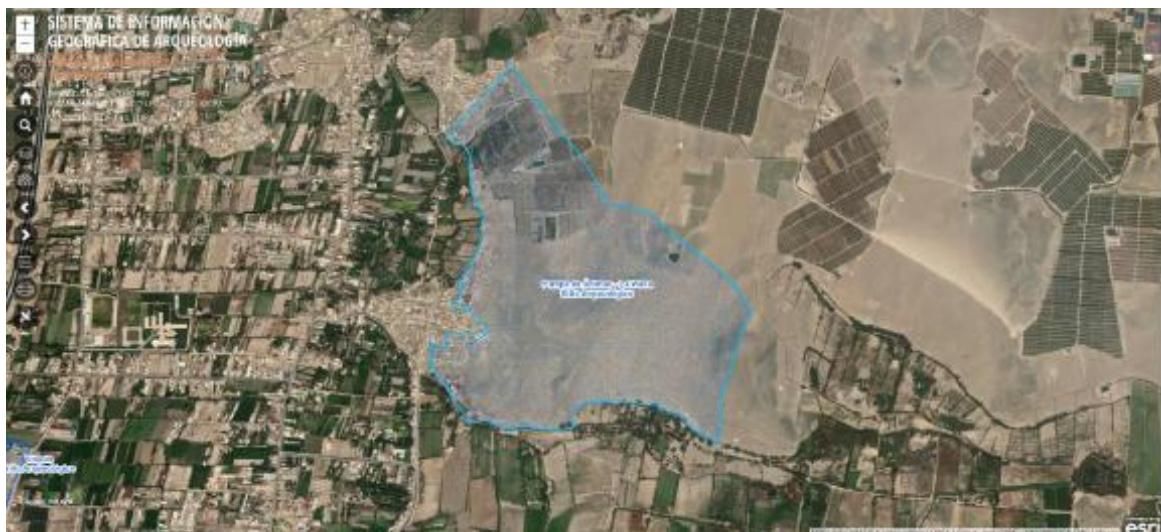
Imagen N° 1

Detalle: Sistema de Información Geográfica de Arqueología (SIGDA) – Vista del Sitio Arqueológico Pampa de Ánimas – La Wasa

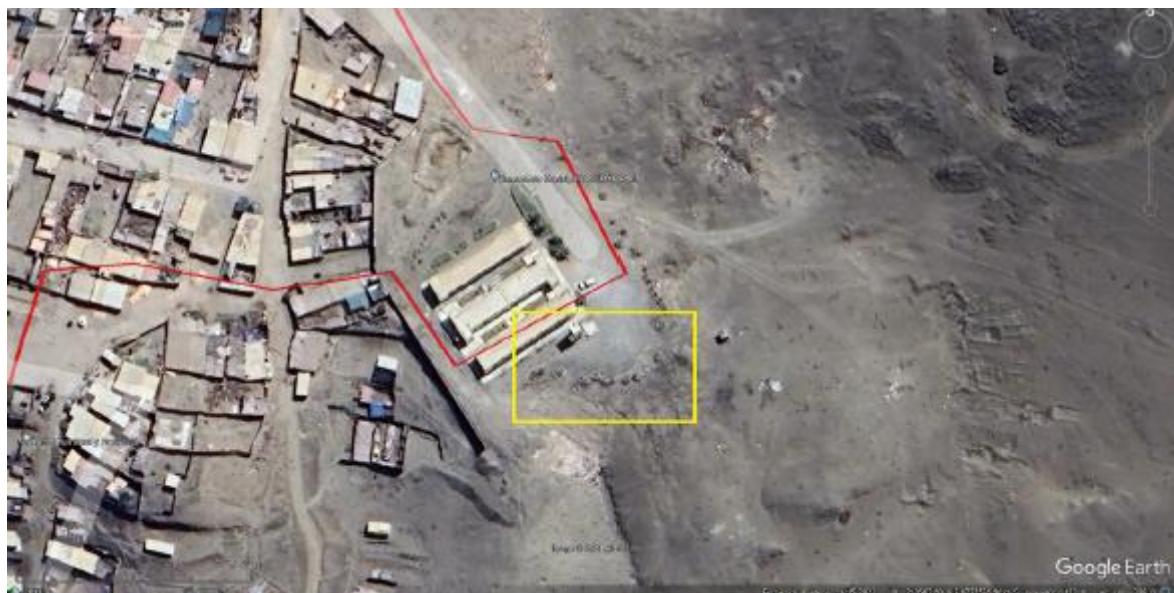
Imagen N° 2

Detalle: Google Earth imagen del 13 de abril de 2023 – Vista área del Sitio Arqueológico Pampa de Ánimas – La Wasa. No se identifica intervención antrópica en el área de inspección.

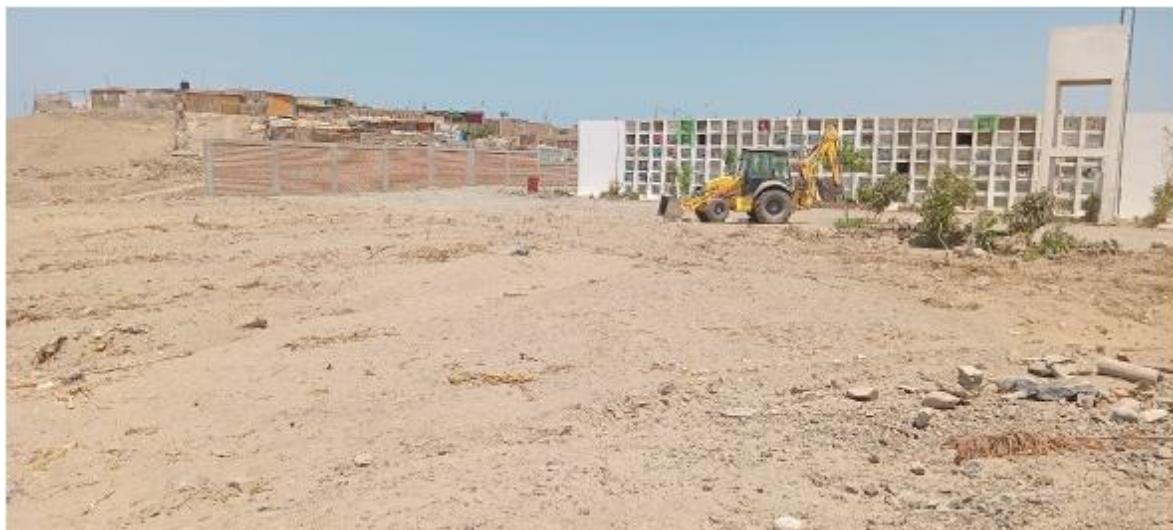
Imagen N° 3

Detalle: Inspección del 14 de febrero de 2024 – Se registró in situ trabajos de nivelación de terreno con maquinaria pesada (retroexcavadora)

- 2.37. De los medios probatorios previamente expuestos, se acredita la presencia de una maquinaria pesada (retroexcavadora) dentro de la poligonal del Sitio Arqueológico Pampa de Áimas – La Wasa, la cual conforme lo detallado en el Acta de Inspección del 14 de febrero de 2024 estaba realizando trabajos de nivelación de la superficie. Dicha acción constituye una alteración del bien cultural, por lo que corresponde analizar los efectos generados sobre los valores culturales que sustentan su condición de Patrimonio Cultural de la Nación.

- 2.38. Respecto al valor científico, la nivelación del terreno mediante maquinaria pesada afecta la posibilidad de recuperar datos contextuales íntegros y limita el potencial del sitio para futuros estudios, reduciendo así su capacidad de seguir contribuyendo al conocimiento sobre los procesos culturales que allí se desarrollaron. Por otro lado, en cuanto al valor

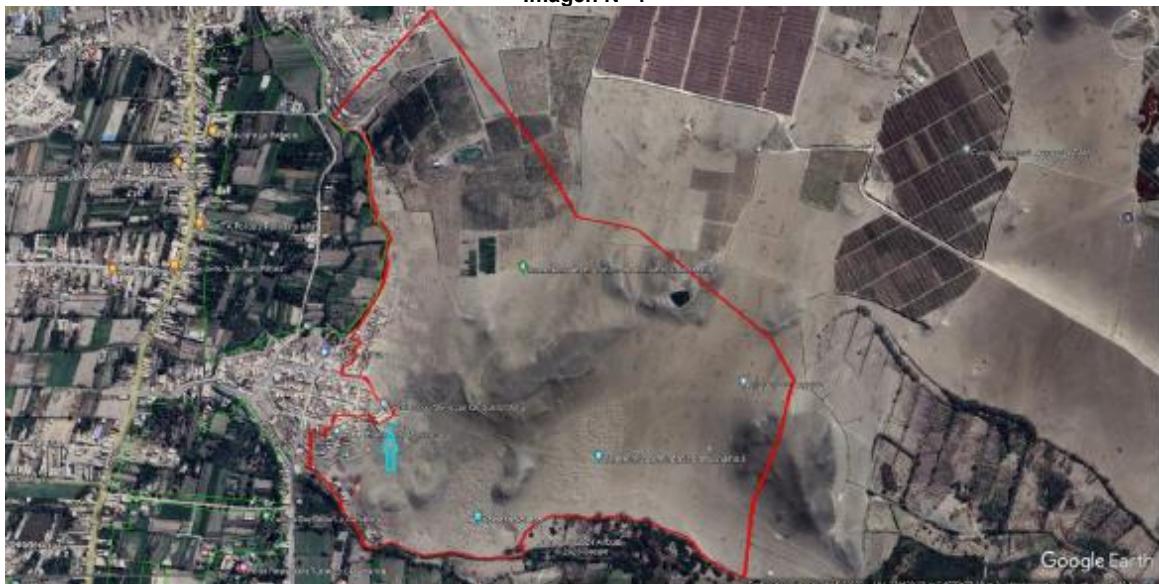
Imagen N° 4

Detalle: Google Earth – Sitio Arqueológico Pampa de Áimas – La Wasa, Vista del área de inspección
