**RESOLUCION DIRECTORAL N° 000353-2025-DGPA-VMPCIC/MC**

**INFORME N° 000356-2025-DGPA-VMPCIC-ARD/MC**

**Asunto :** SOLICITUD DE MODIFICACIÓN DEL POLÍGONO DE  
PROTECCIÓN PROVISIONAL DEL BIEN CULTURAL SITIO  
PARCELA 3

**Asunto : SOLICITUD DE MODIFICACIÓN DEL POLÍGONO DE**  
**PROTECCIÓN PROVISIONAL DEL BIEN CULTURAL SITIO**  
**PARCELA 3.**

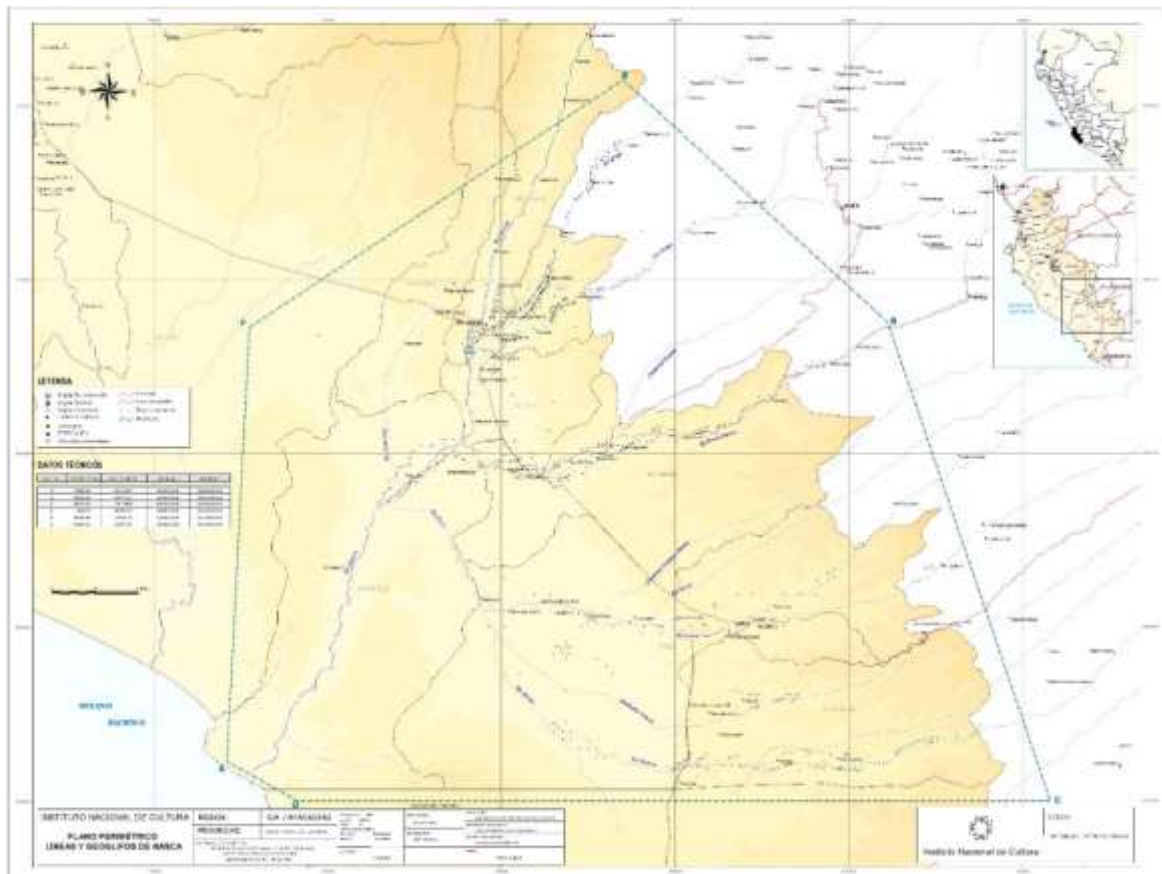
Fig. 1. Polígono del Área de Reserva Arqueológica de las Líneas y Geoglifos de Nasca y Palpa, el cual comprende las provincias de Nasca y Palpa en Ica, y parte de provincia de Lucanas en Ayacucho (fuente: Ministerio de Cultura).

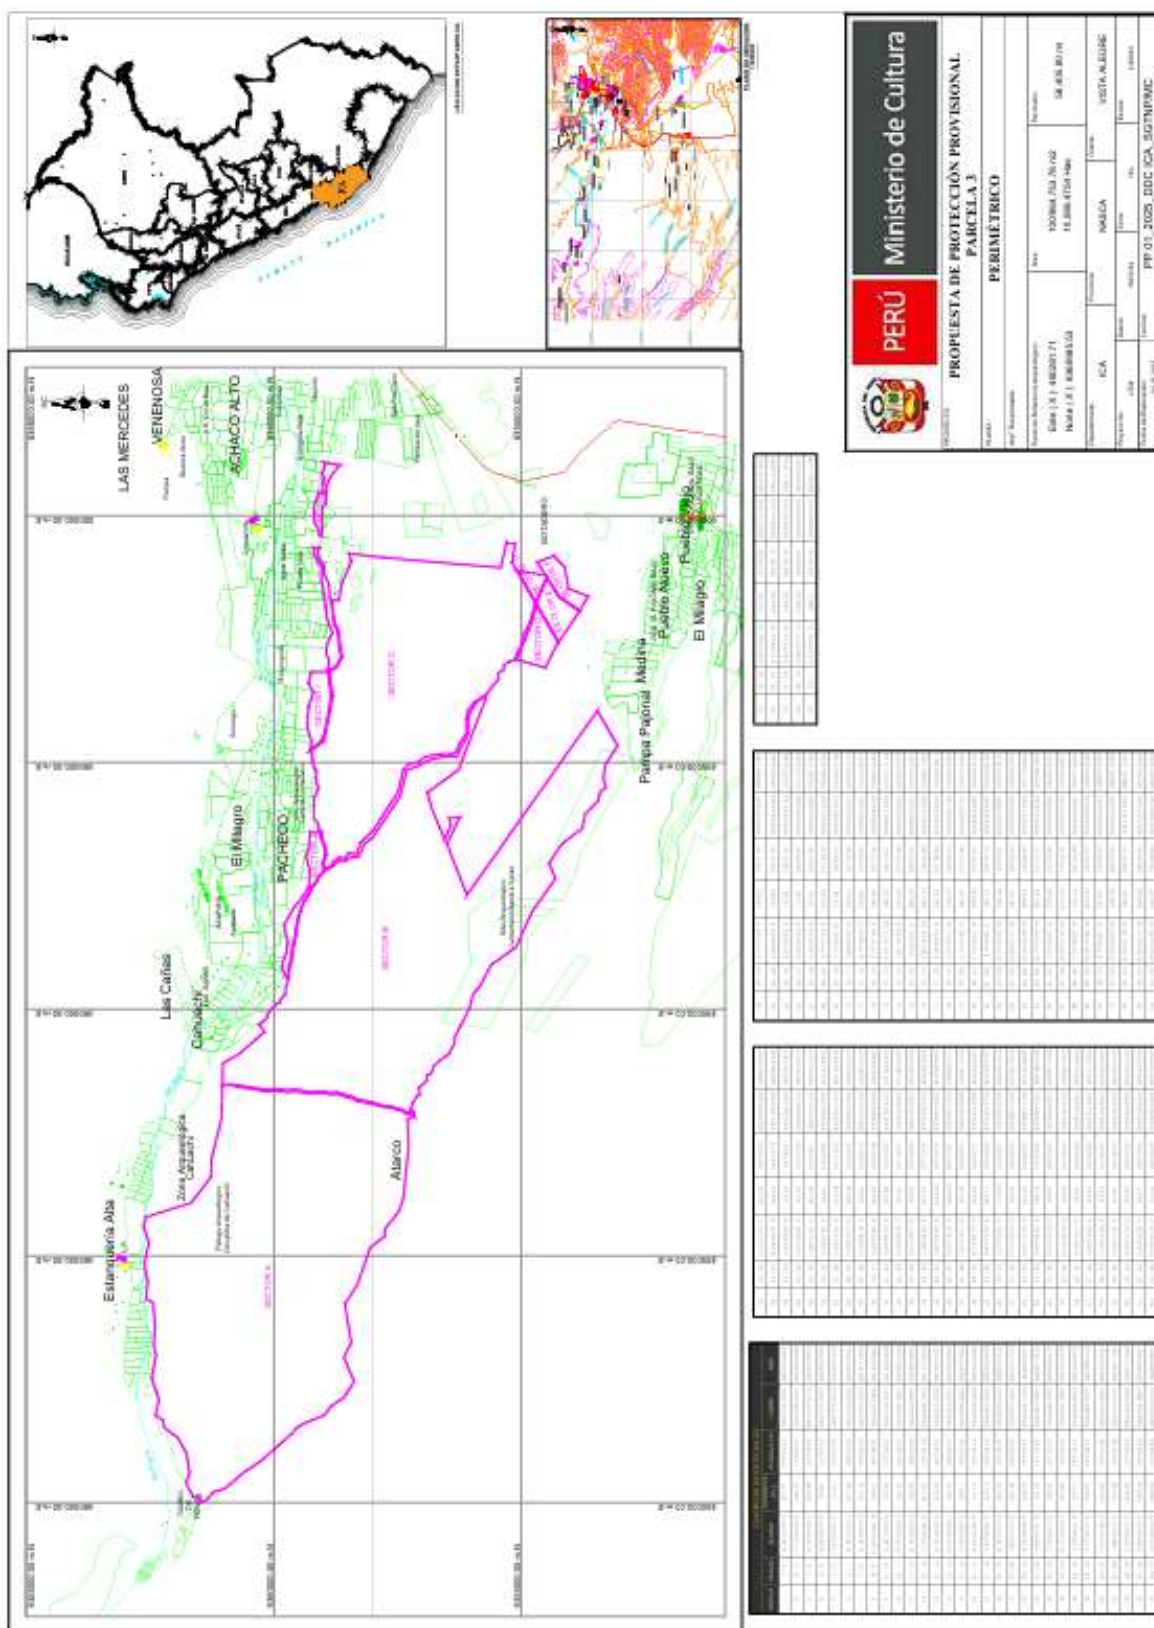
**Fig. 2.** Plano del polígono de la denominada Parcela 3 cuyos límites bordean el valle de Nasca por el norte, la quebrada de Pajonal por el sur y propiedades privadas por el este. En el plano se observan las unidades catastrales vigentes (plano elaborado por Miguel Cadenas L.).

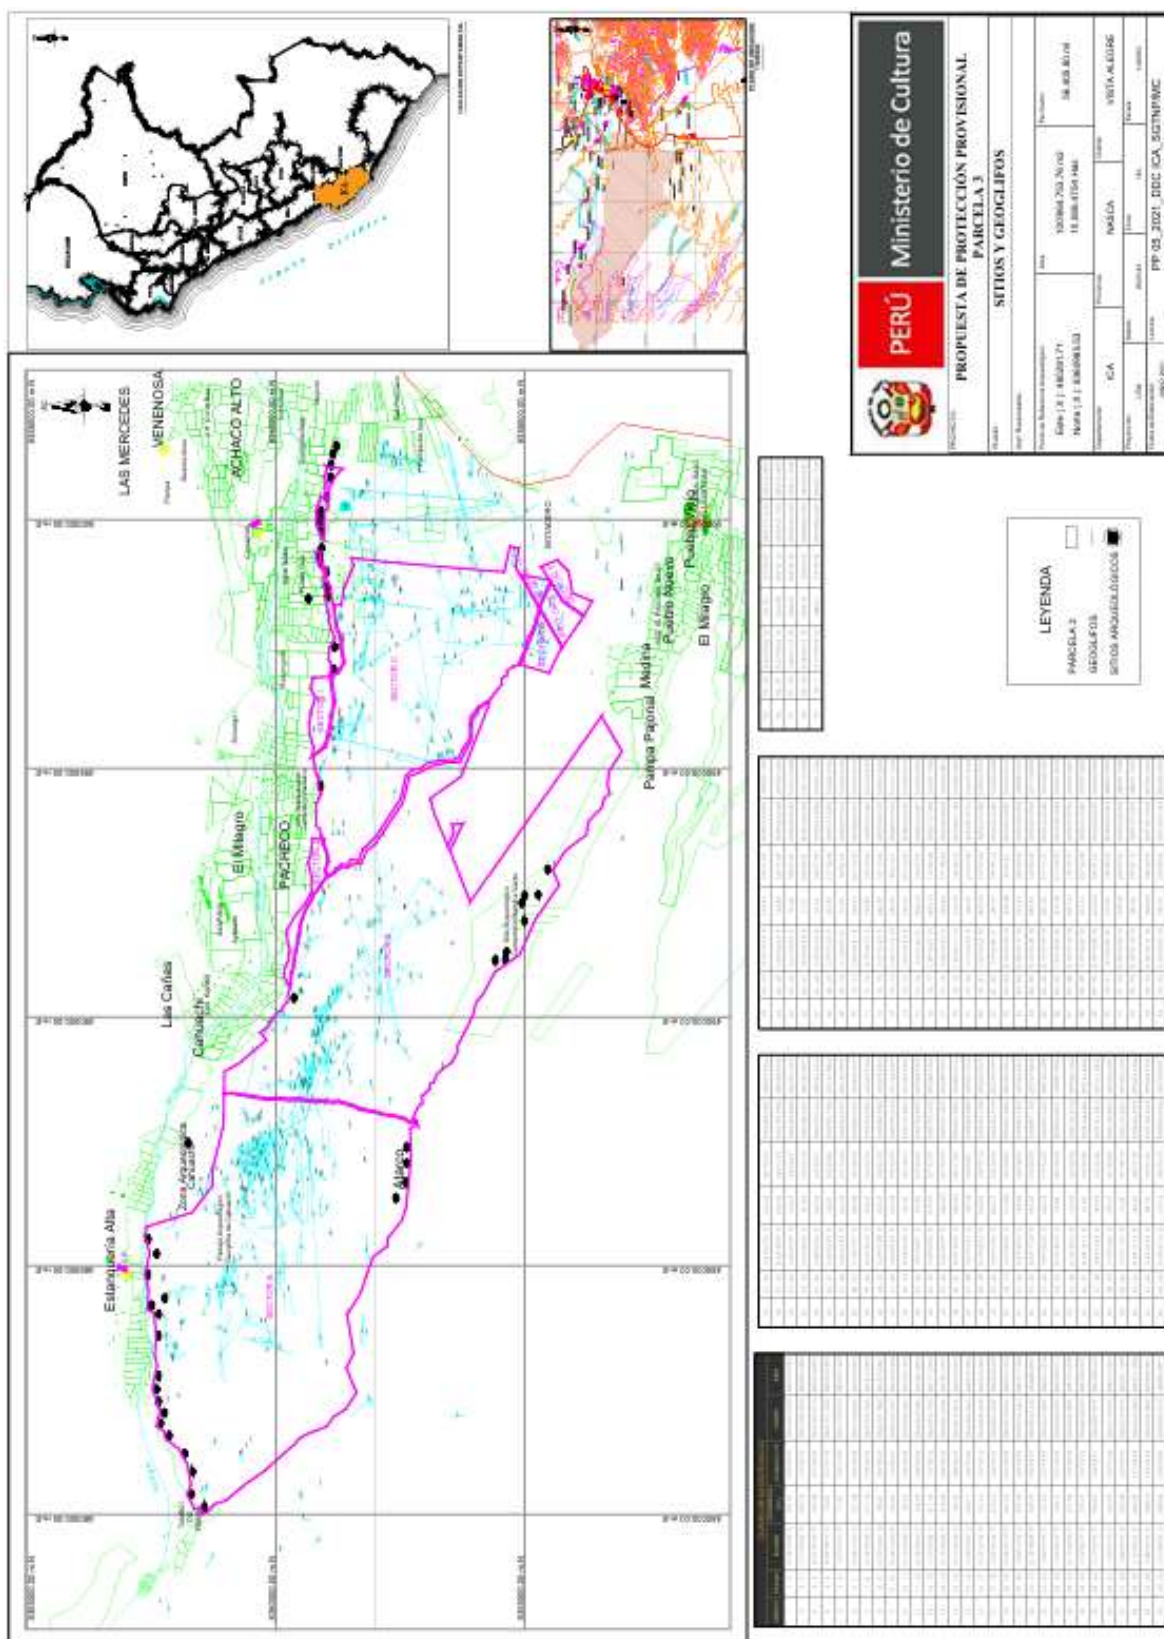
**Fig. 4.** Plano de la denominada Parcela 3 con vista de los numerosos sitios y geoglifos que definen un inmenso paisaje arqueológico que se encuentra seriamente afectado diversas actividades humanas (plano elaborado por Miguel Cadenas L.).

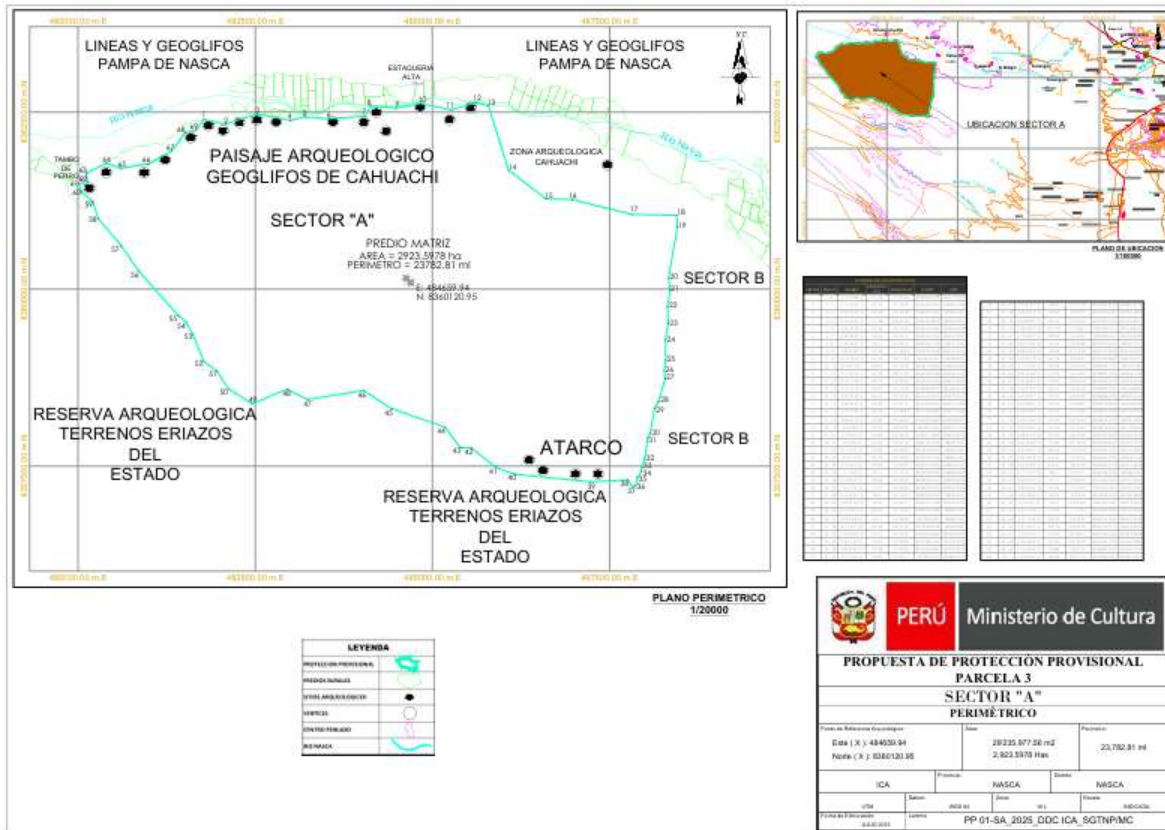
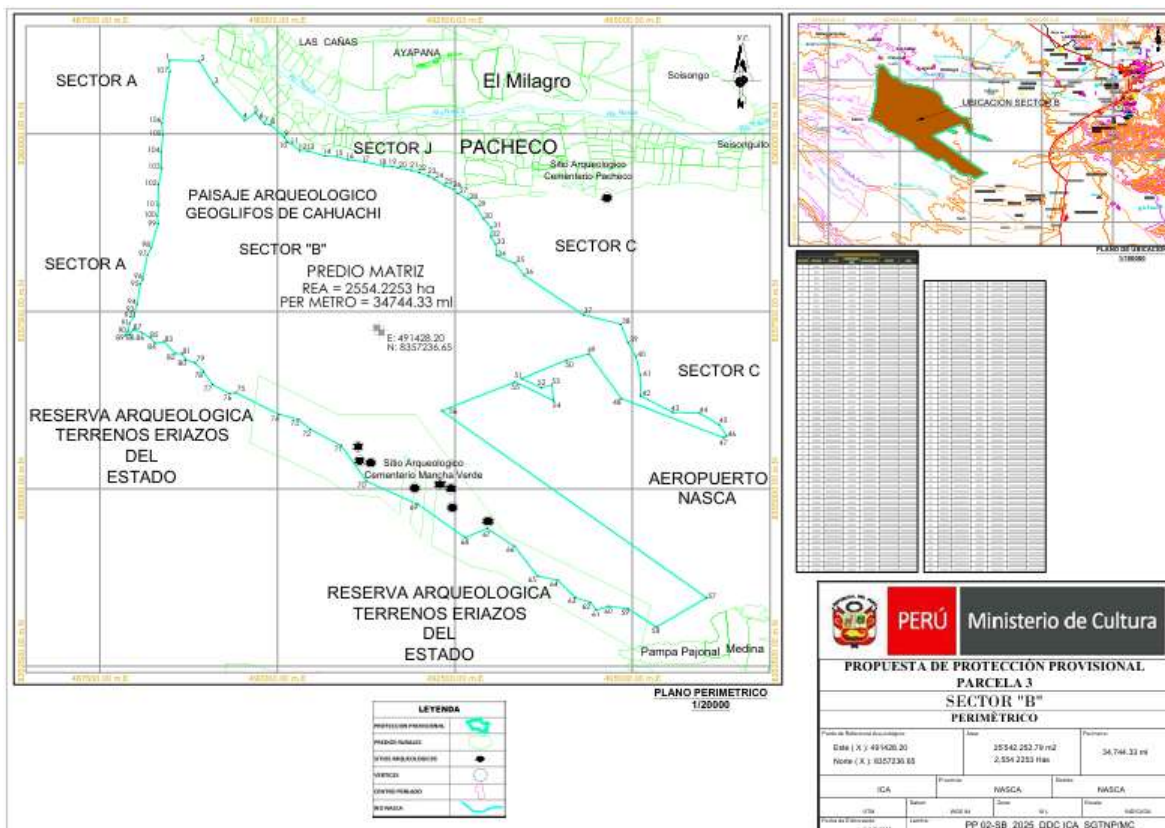
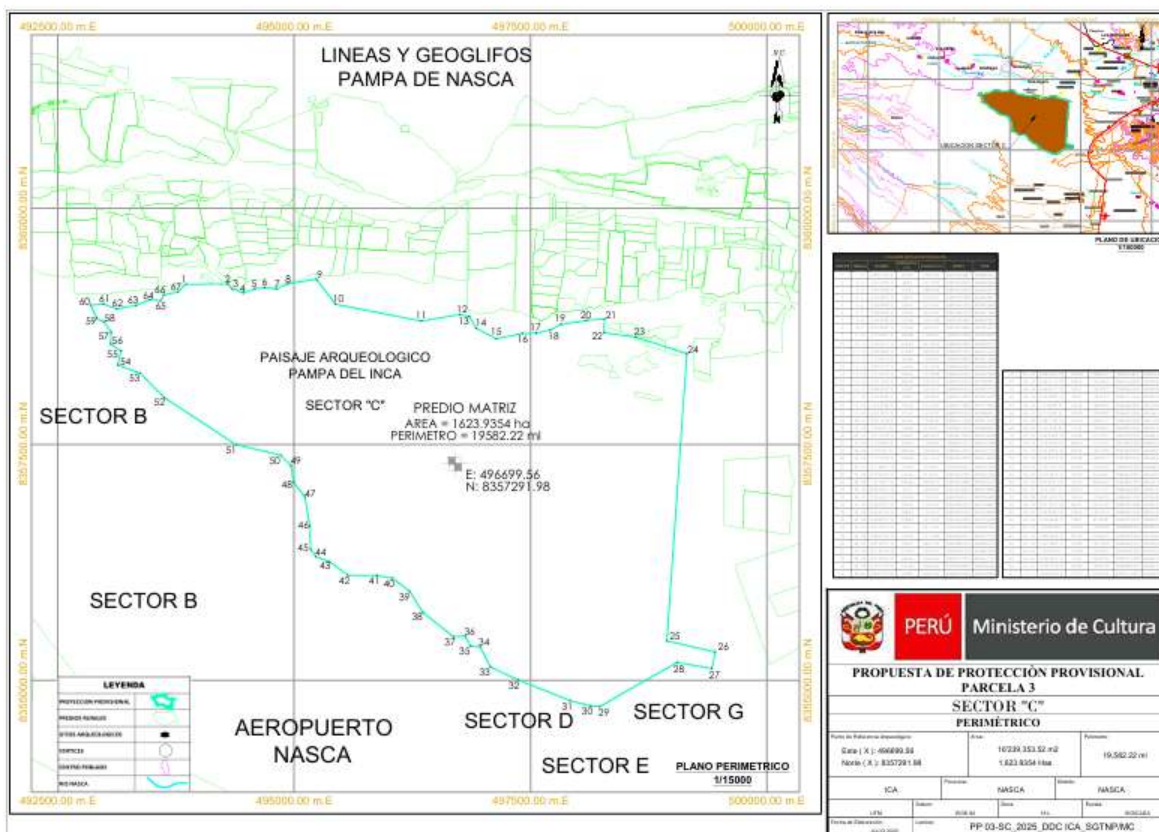
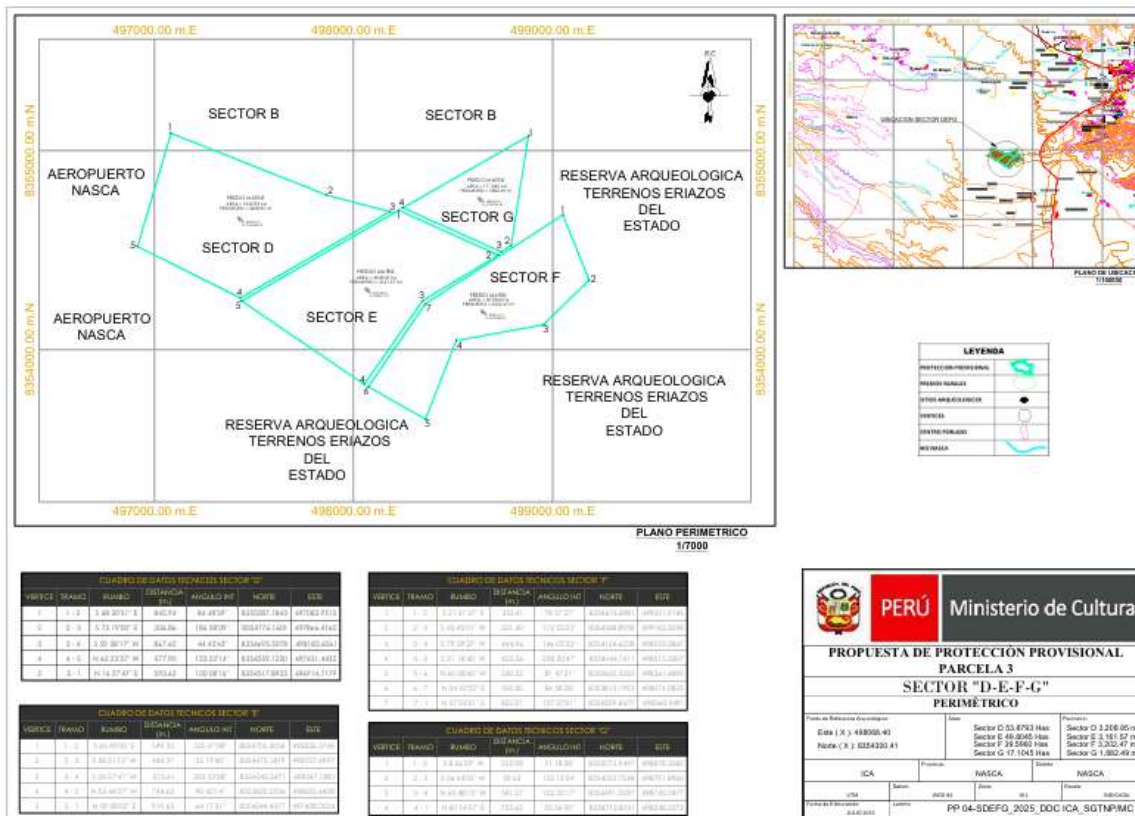
**Figs. 5, 6, 7 y 8.** Planos de los sectores en los que se ha dividido el área de la denominada Parcela 3 (plano elaborado por Miguel Cadenas L.).

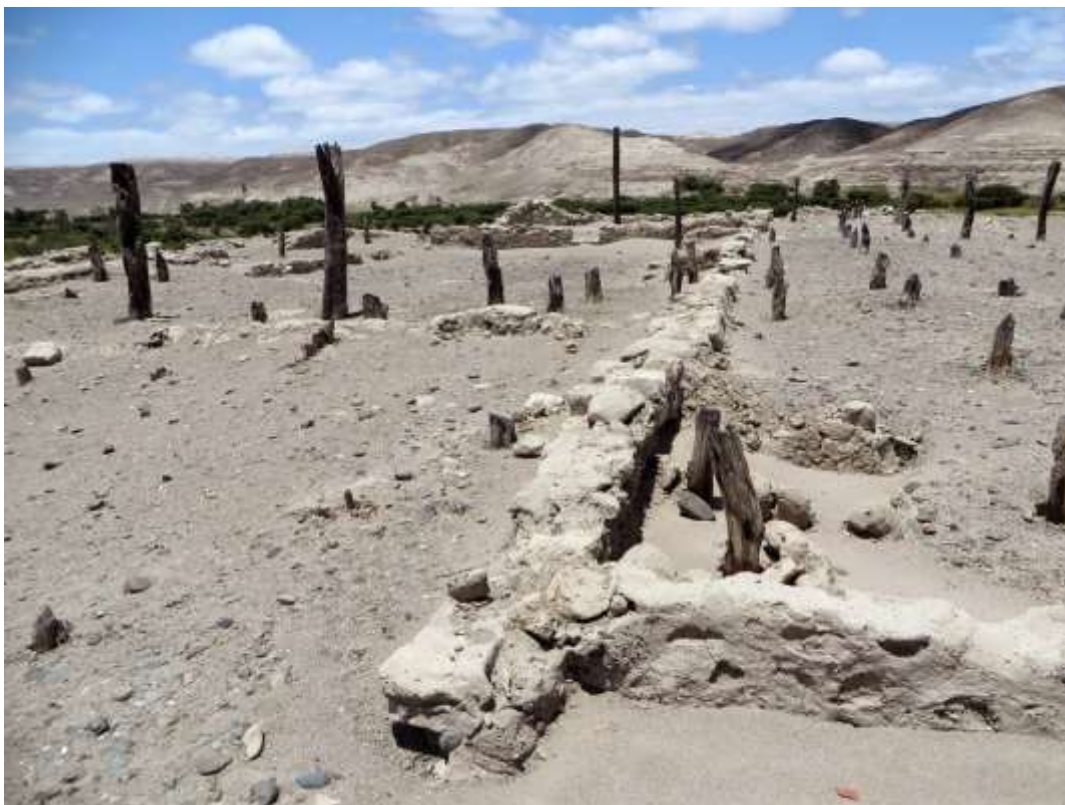
**Fig. 9.** Foto de la sección central del sitio arqueológico de Estaquería, en el valle medio de Nasca. Nótese los muros de adobes y los postes de huarango -originalmente habían 240- (foto: Johny Isla C.).

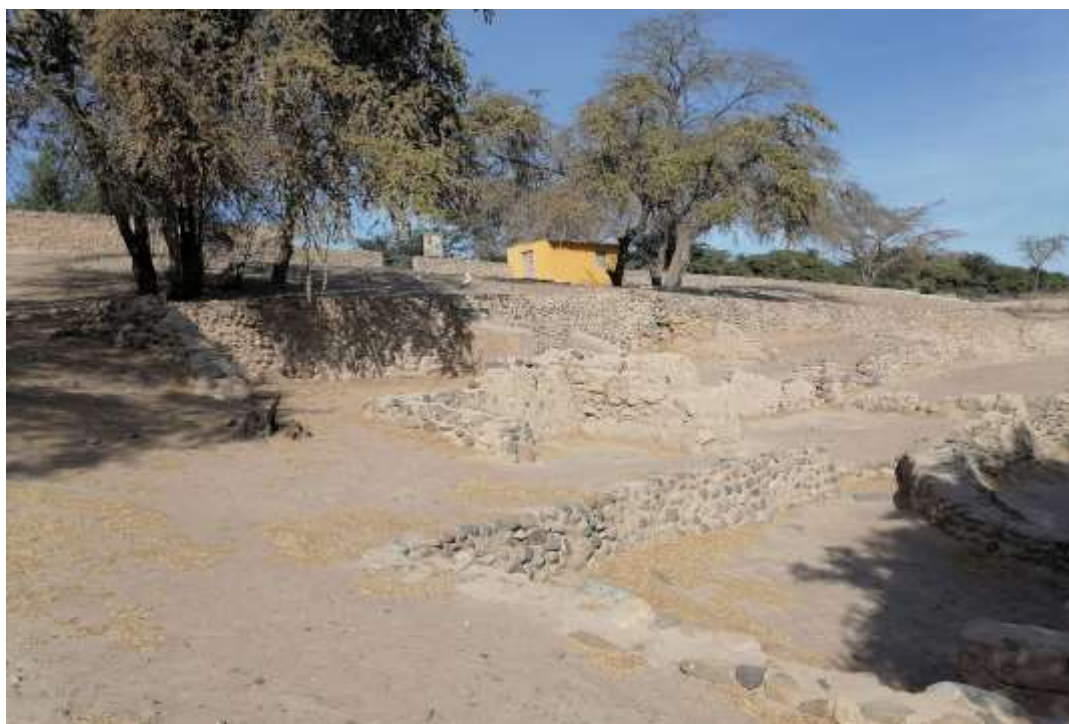
**Fig. 10.** Foto panorámica de las estructuras arquitectónicas en el sitio de Agua Santa, donde se han realizado trabajos de excavación y restauración (foto: Johny Isla C.).

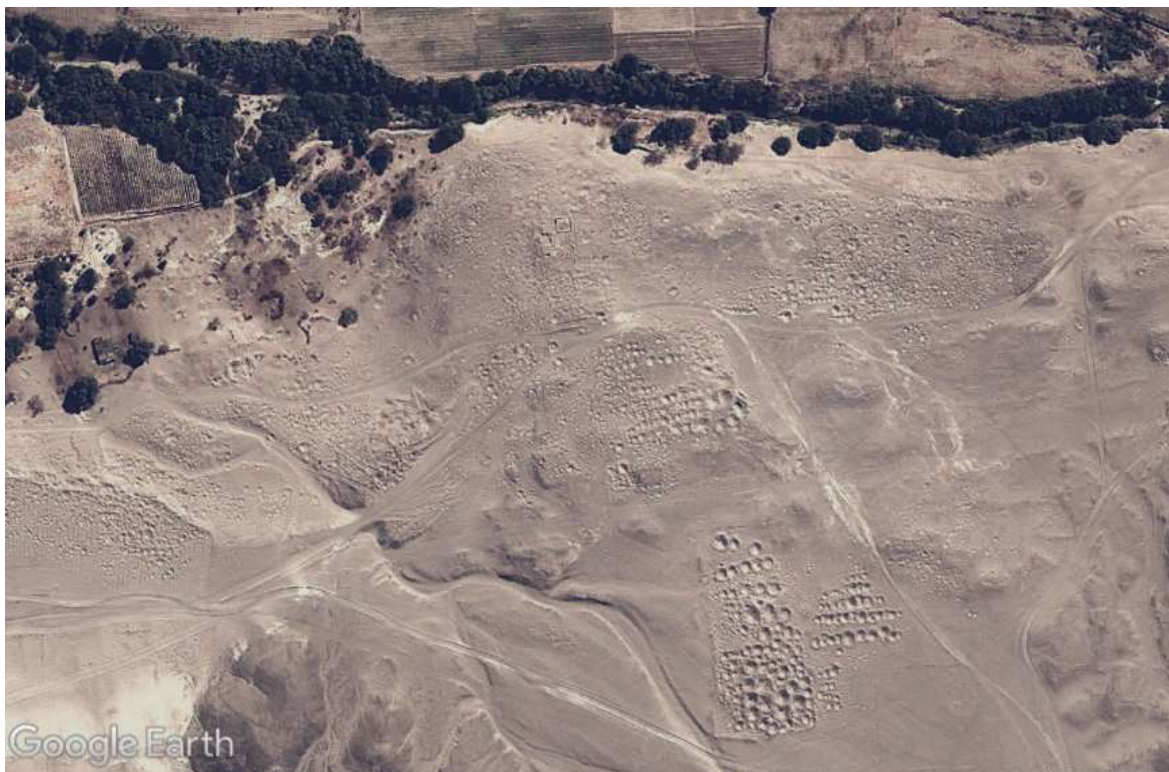
**Fig. 11.** Foto satelital del sitio arqueológico de Estaquería, en donde se puede observar los intensos huaqueos que han afectado y siguen afectando la zona (fuente: Google Earth 2013).

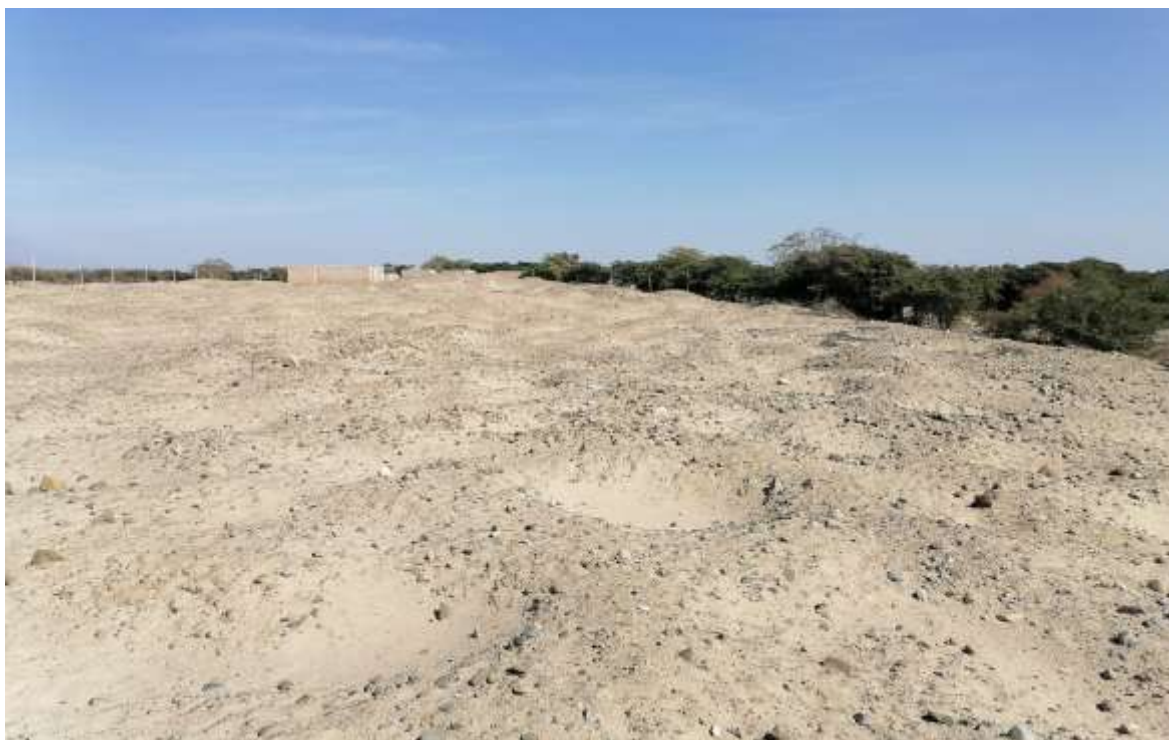
**Fig. 12.** Foto de un sector del sitio arqueológico de Ocongalla en donde se puede ver los pozos huaqueados que son de larga data (foto: Johny Isla C.).

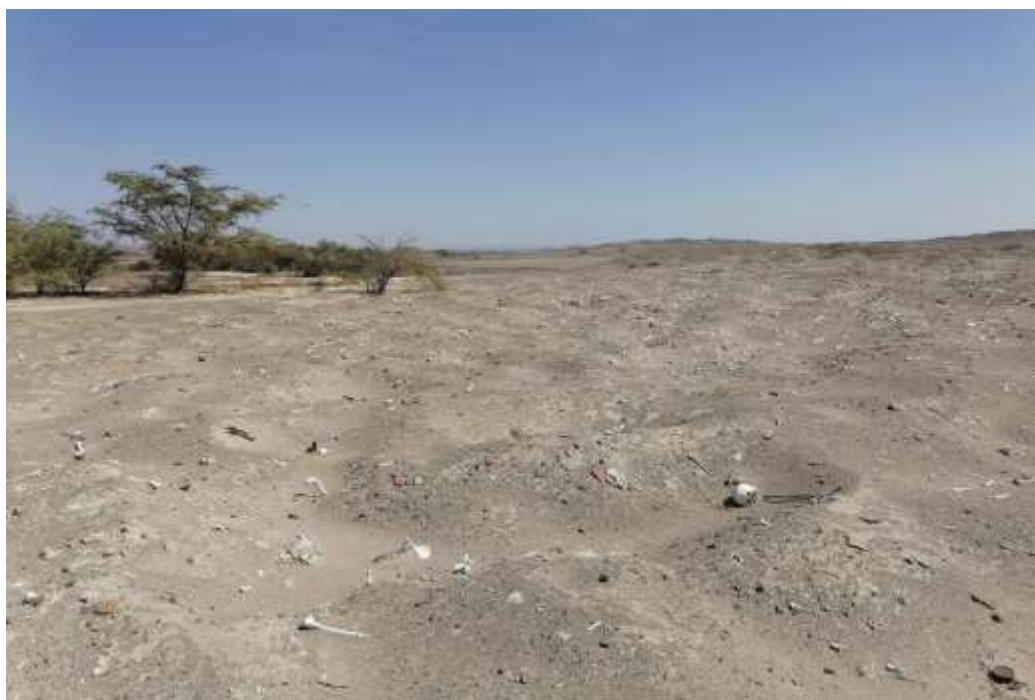
**Fig. 13.** Foto panorámica del cementerio de Mancha Verde, en la quebrada de Pajonal Bajo, donde se puede ver las decenas de pozos huaqueados (foto: Johny Isla C.). La lejanía del lugar es aprovechada por los buscadores de tesoros para afectar el patrimonio.

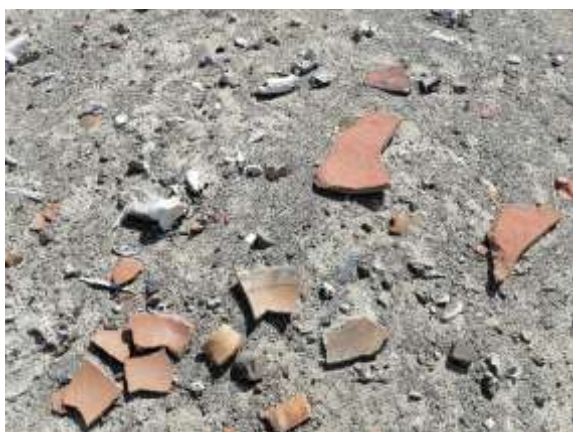
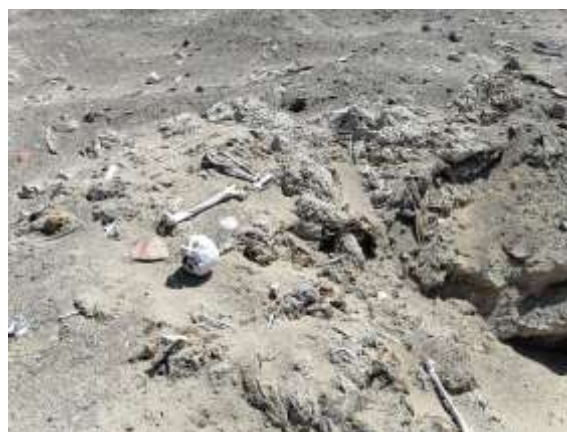
**Fig. 14 a-b.** Fotos de los materiales arqueológicos dispersos en el cementerio de Mancha Verde. Nótese la cantidad de materiales (cerámica, textiles, restos óseos, etc.) que se encuentran dispersos en las tumbas saqueadas (foto: Johny Isla C.).

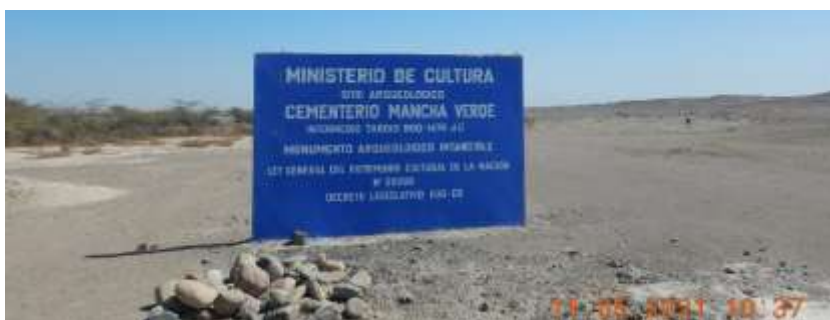
**Fig. 15.** Muro de señalización instalado en el cementerio de Mancha Verde (foto: Abdul Yalli A.).

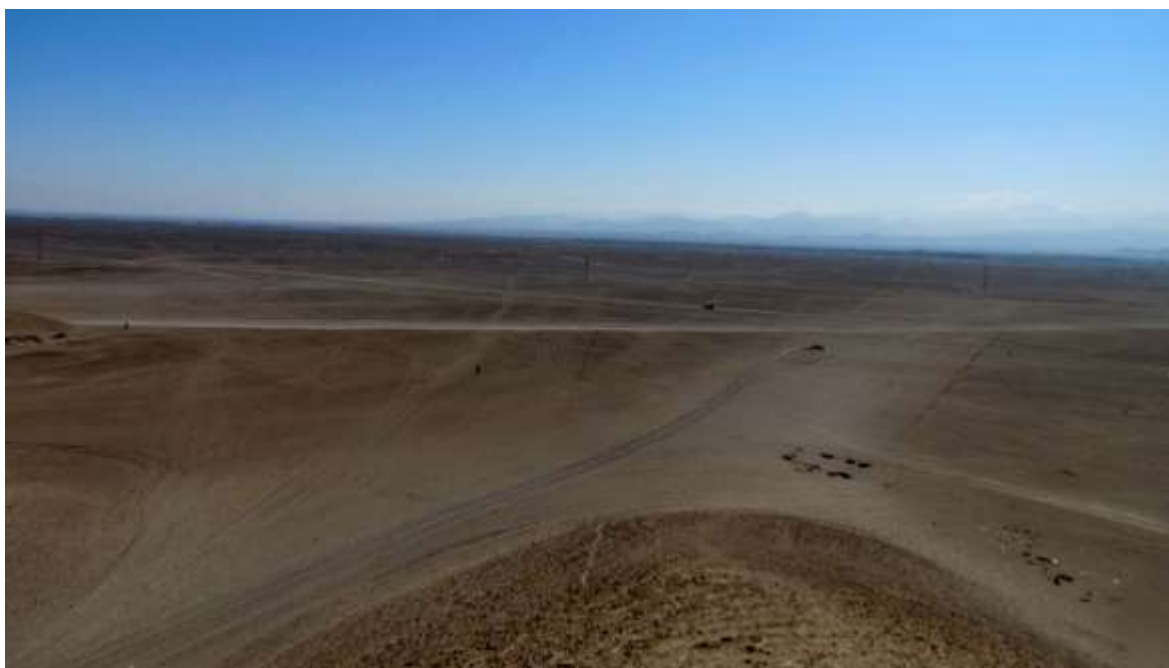
**Fig. 16.** Foto panorámica de un grupo de geoglifos (líneas y trapecios) en la Pampa del Inca. Nótese los restos de basura depositados en la zona y los varios caminos que atraviesan la pampa impactando directamente sobre los geoglifos (foto: Johnny Isla C.).

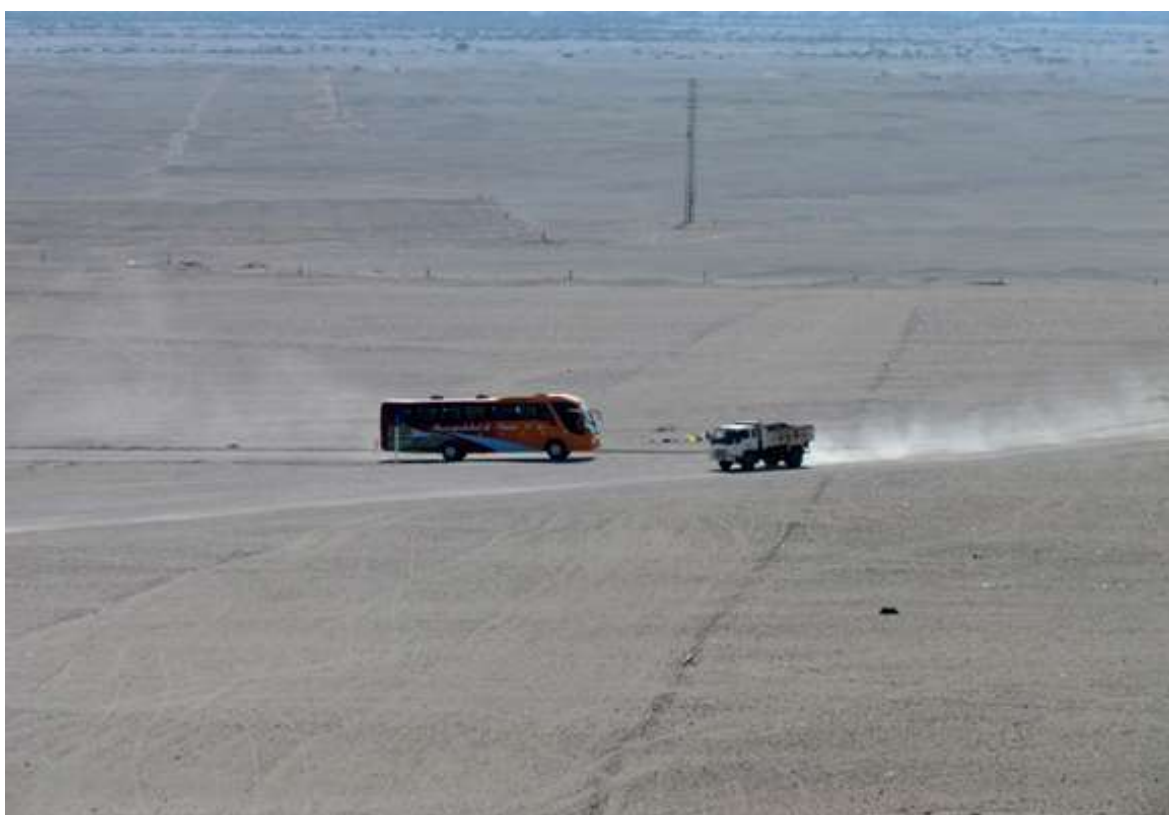
**Fig. 17.** Primer plano de vehículos pasando sobre geoglifos en la Pampa del Inca. El tránsito de vehículos es frecuente por los varios caminos que atraviesan la pampa (foto: Johnny Isla C.).

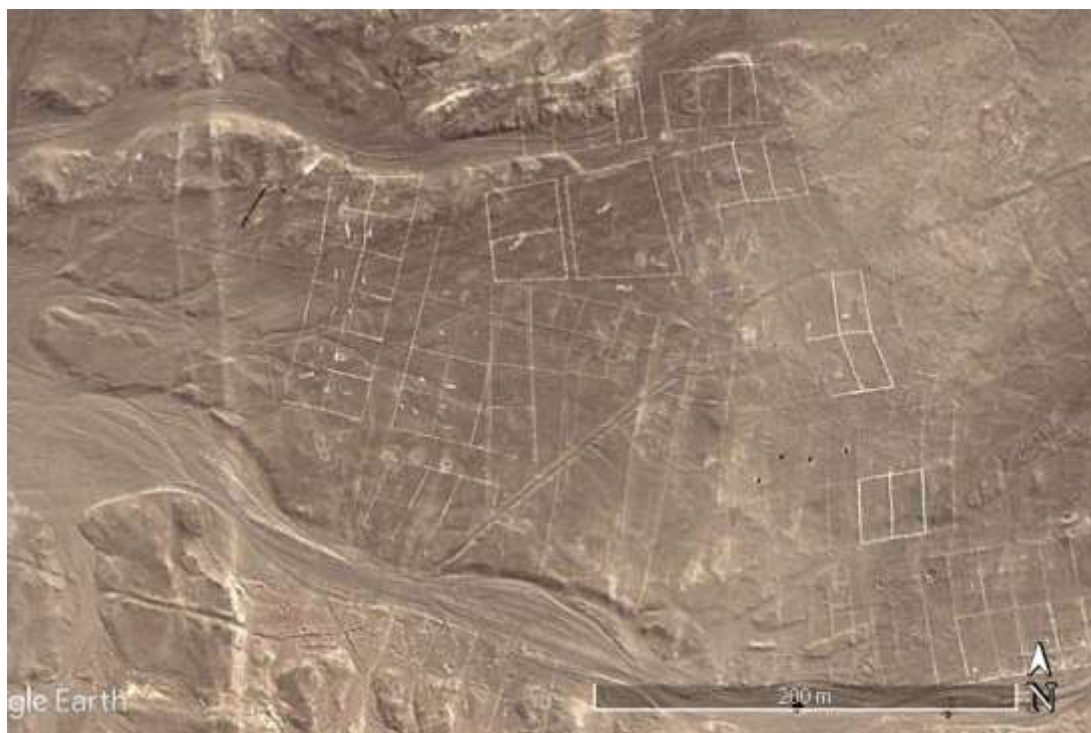
**Fig. 18.** Foto satelital de una sección del Paisaje Arqueológico “Geoglifos de Nasca, sector Pampa del Inca”, donde se puede observar la lotización del terreno por parte de gente que intenta apropiarse de la zona –UTM 499,332 E y 8°355,211 N-(fuente: Google Earth 2013).

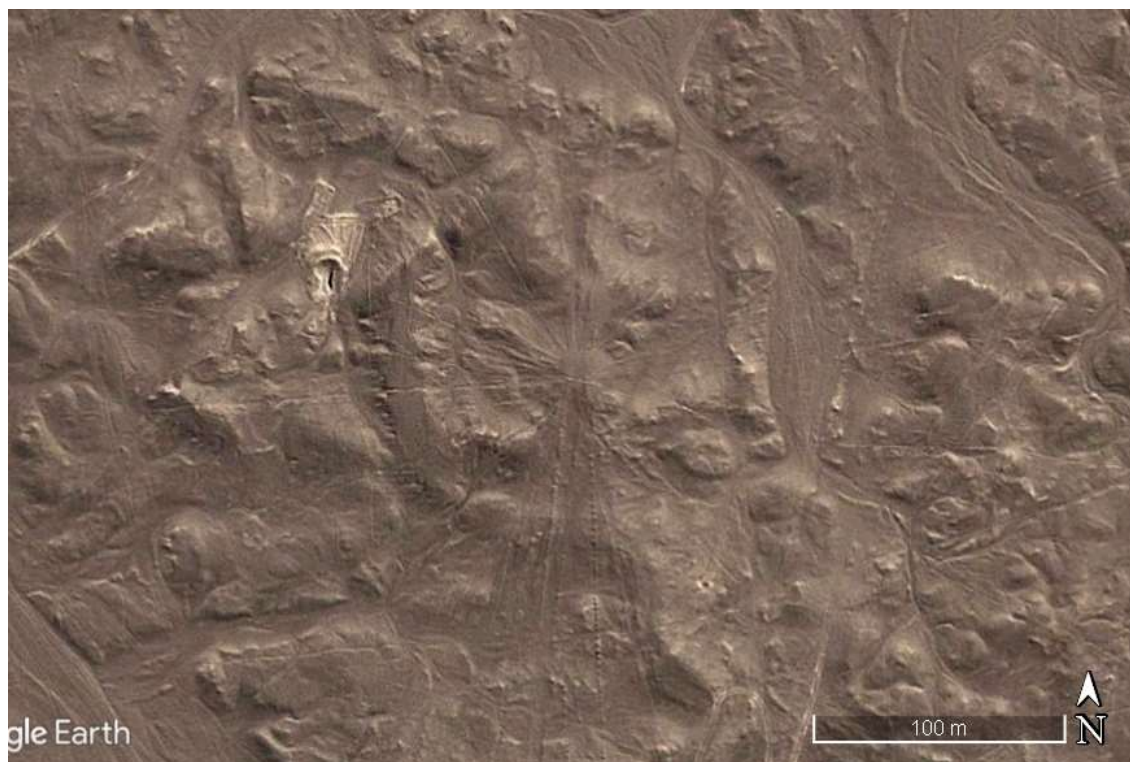
**Fig. 19.** Foto satelital de un grupo de geoglifos (centro de líneas) en el Paisaje Arqueológico “Geoglifos de Nasca, sector Pampa del Inca –UTM 498,137 E y 8°356,451 N-(fuente: Google Earth 2013). Estos geoglifos están amenazados por la apropiación del terreno con fines agrícolas.

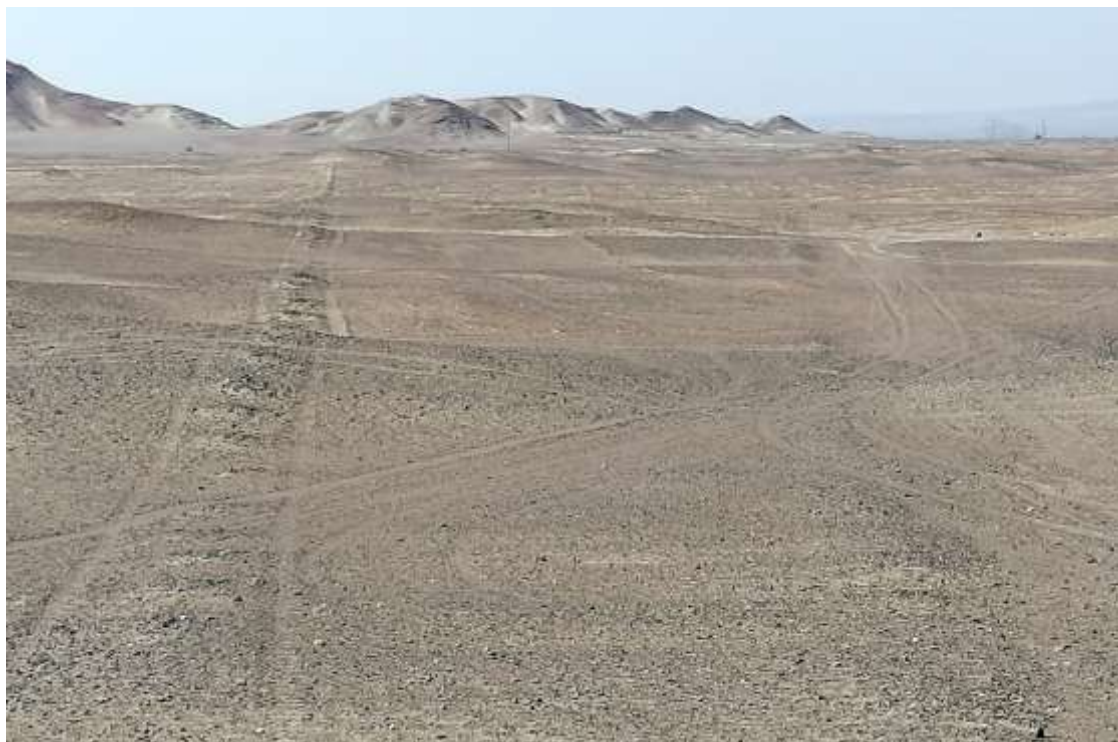
**Fig. 20.** Foto de un extenso geoglifo en la Pampa del Inca. El paso de vehículos por distintas partes viene afectando a la mayoría de los geoglifos (foto: Johny Isla C.).

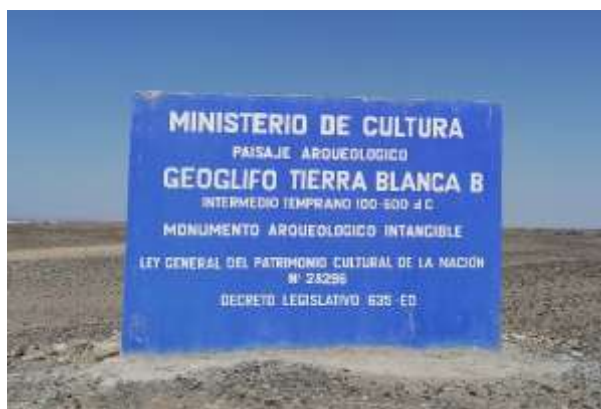
**Fig. 21.** Muro de señalización instalado en la Pampa del Inca, pero con nombre erróneo (foto: Johny Isla C.).

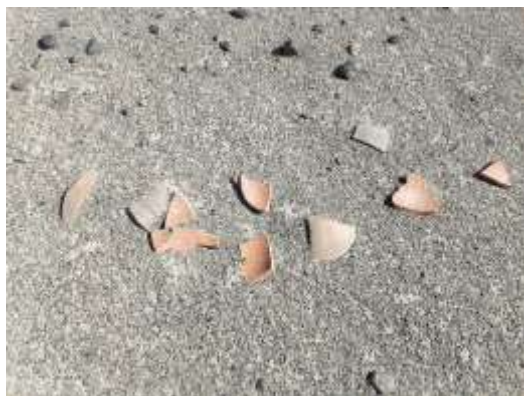
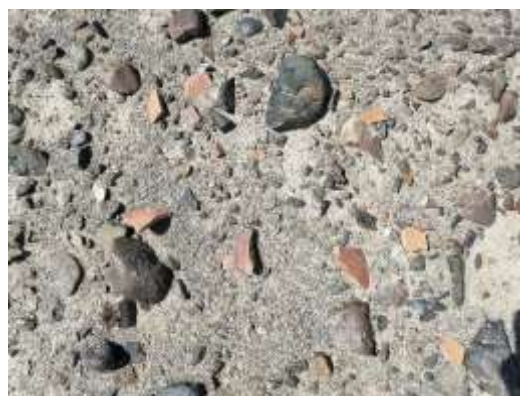
**Fig. 22.** Fragmentos de cerámica asociados a geoglifos en la Pampa del Inca (foto: J. Isla C.).

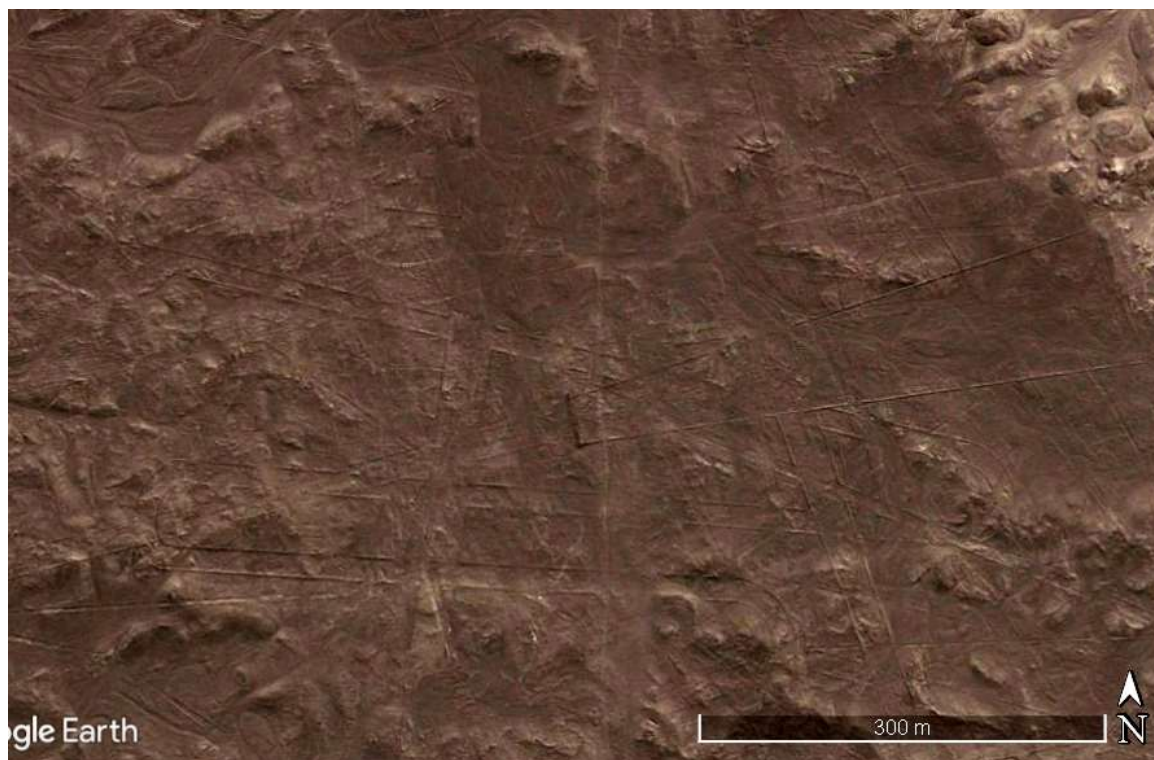
**Fig. 23.** Foto satelital del complejo de geoglifos (líneas y trapecios) que se localiza al sur del BIP de Cahuachi, sobre una extensa planicie que se prolonga hasta el sector de Atarco (fuente: Google Earth 2013). Estos geoglifos están amenazados por el paso de tubulares por la zona.

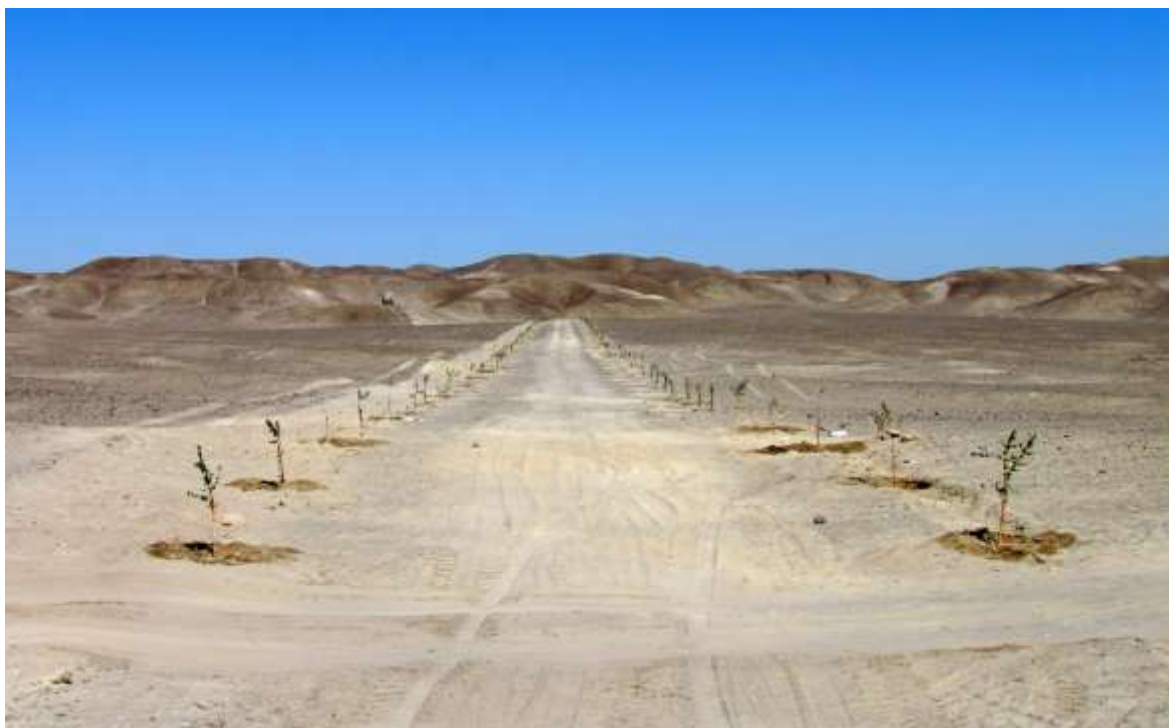
**Fig. 24.** Foto de una zona con geoglifos en el sector de Pacheco, en donde se instalaron plantas de naranjo con riego tecnificado (foto: Johny Isla C.).

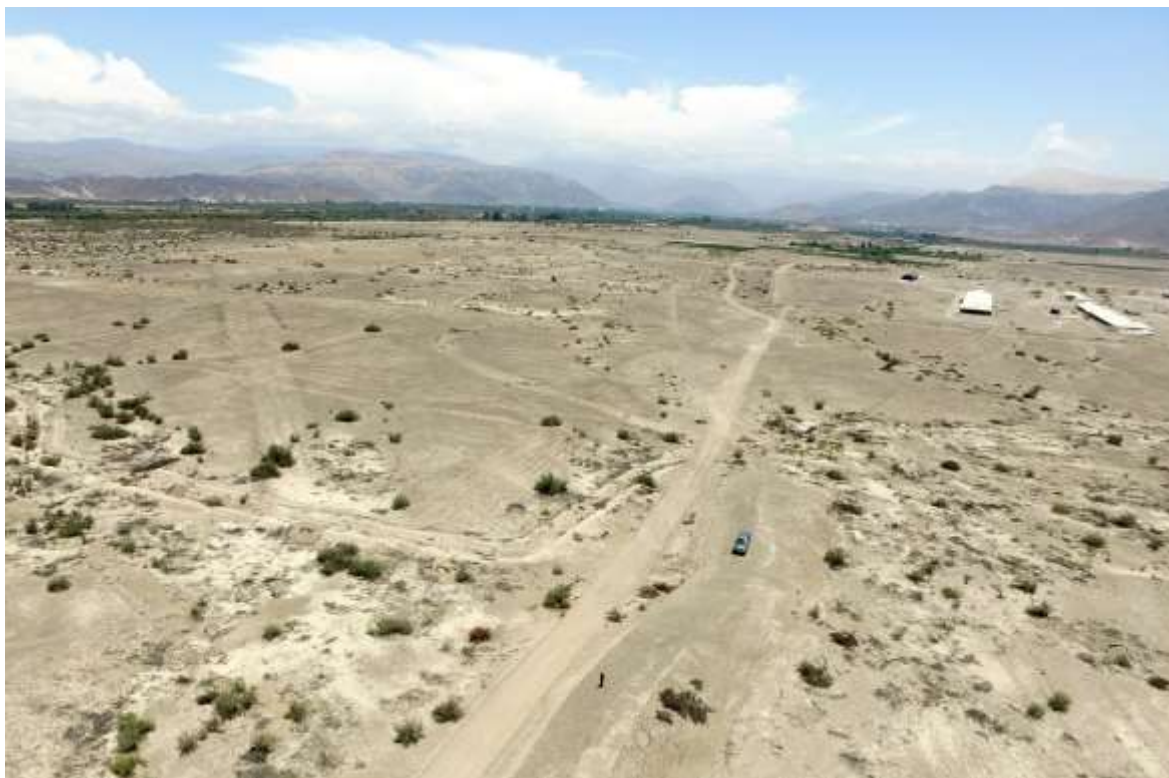
**Fig. 25.** Foto tomada con dron de una sección de la Parcela 3 (coordenadas UTM 499 E y 8'357,989 N) donde se puede ver granjas avícolas, caminos, etc. Que están afectando de manera irreversible los geoglifos de esa zona (foto: Miguel Cadenas L.).

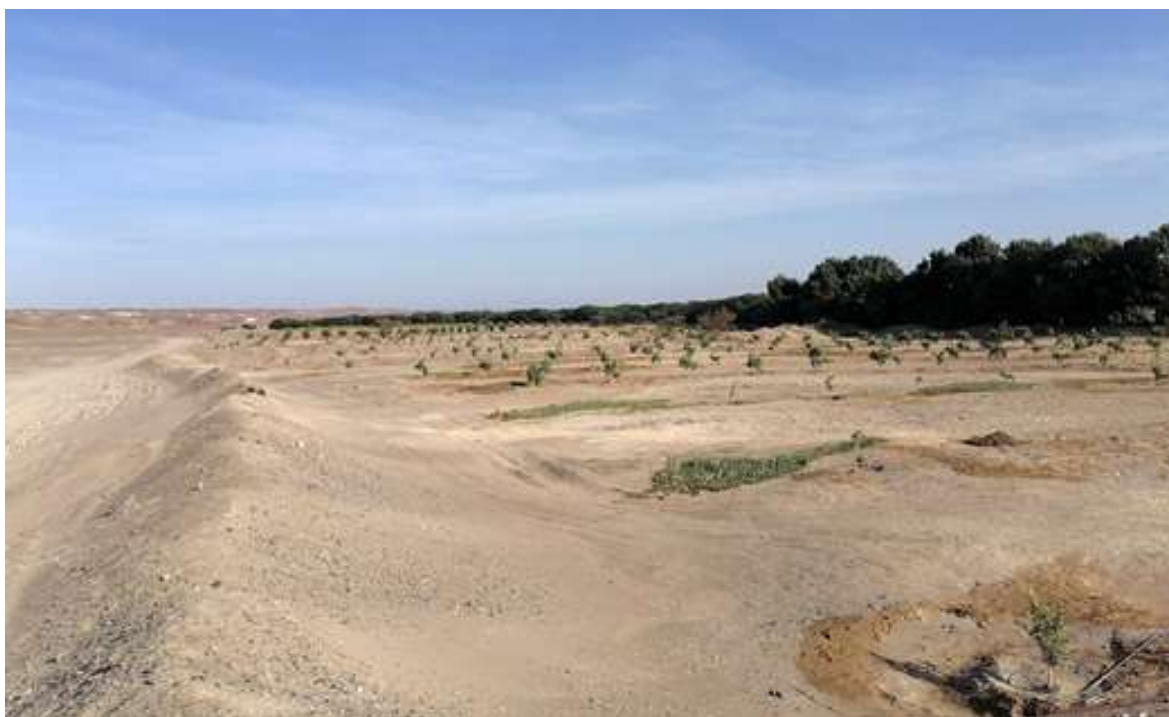
**Fig. 26.** La ampliación de la frontera agrícola casi en toda la margen izquierda del valle de Nasca, entre los sectores de Agua Santa y Cahuachi, están impactando en zonas con geoglifos o en el entorno paisajístico de los mismos (foto: Johny Isla C.).
