**RESOLUCION DIRECTORAL N° 000353-2025-DGPA-VMPCIC/MC**

**INFORME N° 000356-2025-DGPA-VMPCIC-ARD/MC**

**Asunto :** SOLICITUD DE MODIFICACIÓN DEL POLÍGONO DE  
PROTECCIÓN PROVISIONAL DEL BIEN CULTURAL SITIO  
PARCELA 3

**Asunto : SOLICITUD DE MODIFICACIÓN DEL POLÍGONO DE**  
**PROTECCIÓN PROVISIONAL DEL BIEN CULTURAL SITIO**  
**PARCELA 3.**

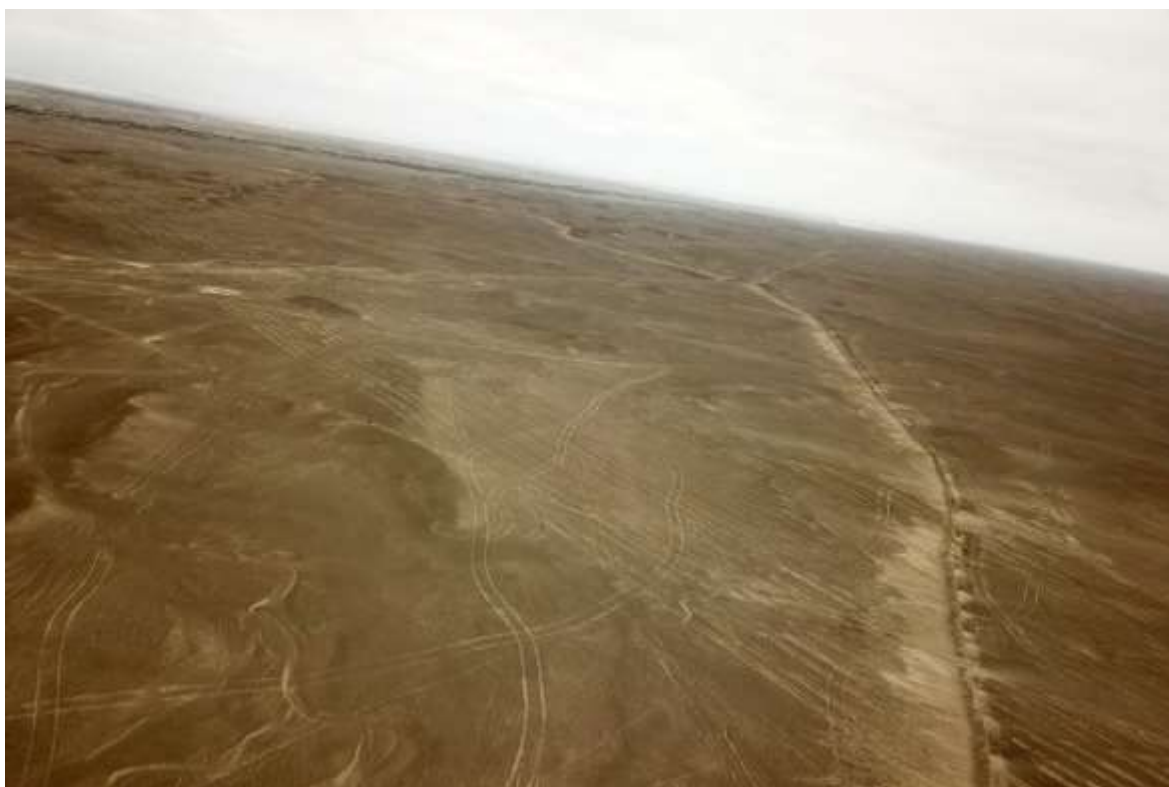
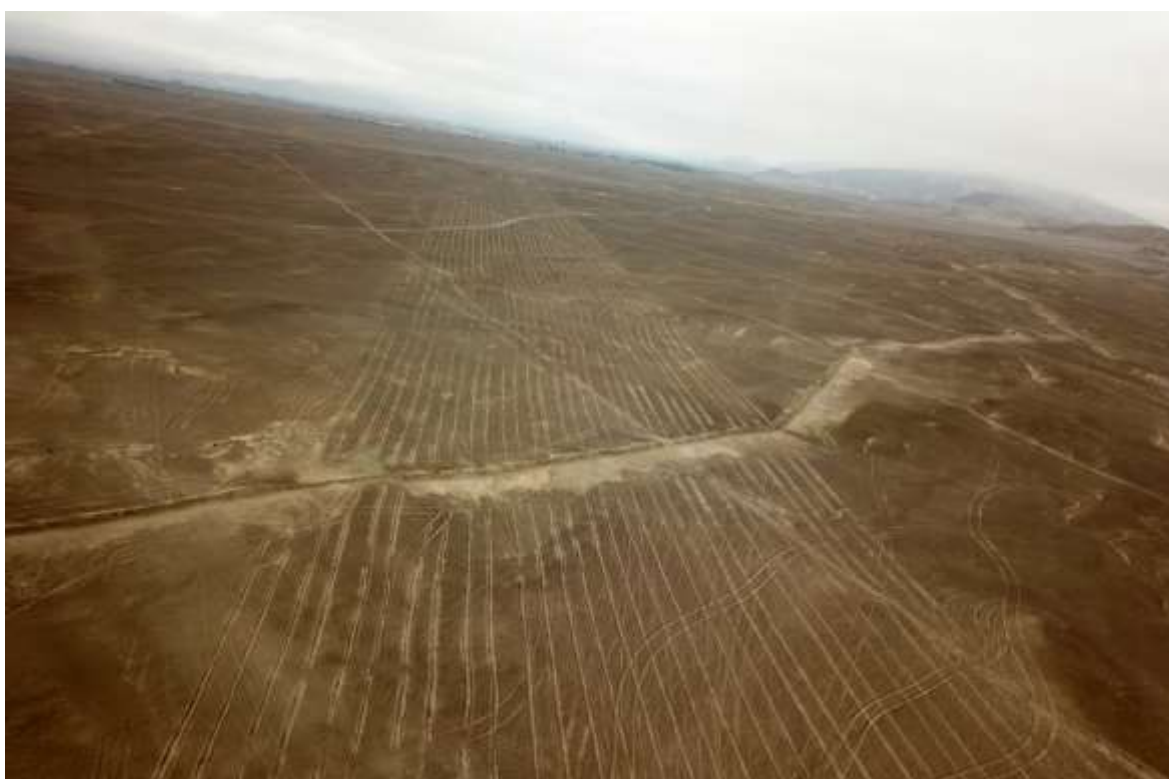
**Figs. 27 y 28.** Fotos panorámicas de dos secciones de la pampa del Inca, donde se observa las afectaciones ocurrida en la Parcela 3 ya sea por el ingreso de vehículos o el arado del terreno, lo cual afecta a los geoglifos y a su entorno paisajístico (fotos: Miguel Cadenas L.).
