Determinar si corresponde declarar la responsabilidad administrativa por la comisión de la infracción recogida en el hecho imputado N° 1: La Administrada habría alterado la Zona Arqueológica Garagay al haber realizado labores de remoción y excavación de la superficie del terreno para la construcción de un muro de ladrillos e instalación de un portón de metal de un área de 2.70 m² al interior de la poligonal intangible.

Determinar si corresponde declarar la responsabilidad administrativa por la comisión de la infracción recogida en el hecho imputado N° 2: La Administrada habría ejecutado una obra privada sin autorización del Ministerio de Cultura, al construir un muro de material noble e instalación de puerta de metal.

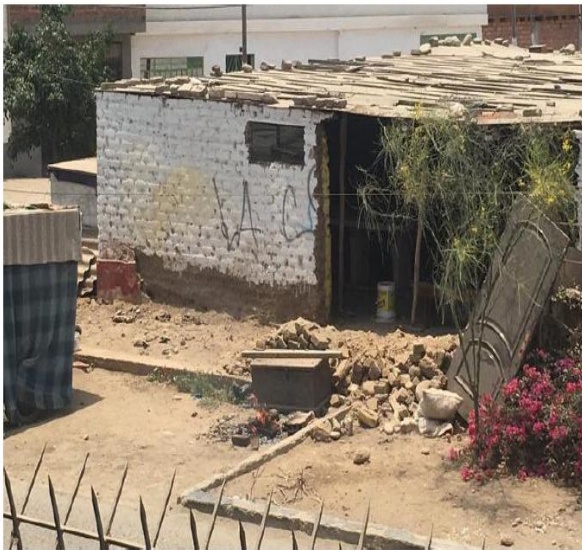
Foto 2. Zona Arqueológica Garagay. Imagen proporcionada mediante la denuncia de fecha 19 de enero del 2022 (D0056-22), donde se observa que el muro de adobe del lado sur del comedor popular 12 de agosto ya se encuentra en proceso de desmontaje.

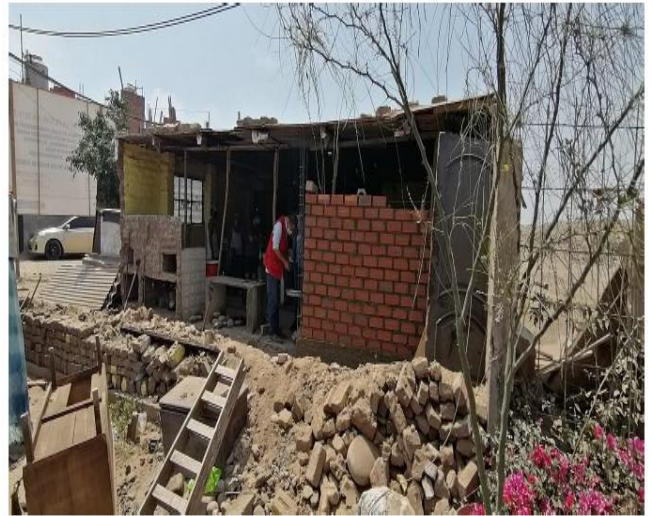
Foto 3. Zona Arqueológica Garagay. Vista tomada durante la inspección de campo de fecha 20 de enero del 2022, donde se observa que el muro de adobe ya fue derribado y en su lugar se está construyendo un muro de material noble.

- 2.20. De los medios probatorios previamente expuestos, se acredita la existencia de las labores de remoción y excavación de terreno. Dichas labores han alterado la Zona Arqueológica, habiendo removido el terreno a fin de construir las bases de concreto para el muro de material noble.

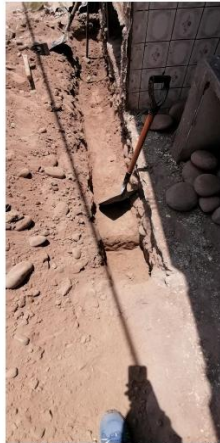
Foto 4. Zona Arqueológica Garagay. Vista tomada durante la inspección de campo de fecha 20 de enero del 2022, donde se observa la zanja elaborada en el terreno para la construcción de las bases de concreto que darán soporte al muro de ladrillos en proceso de construcción al interior del área intangible.

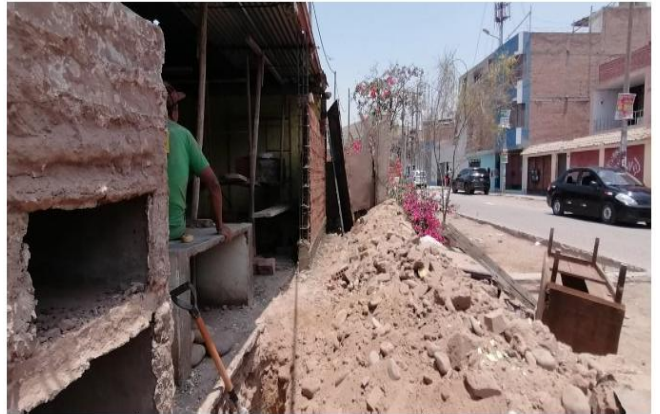
Foto 5. Zona Arqueológica Garagay. Vista tomada durante la inspección de campo de fecha 20 de enero del 2022, donde se observa el muro de ladrillos que va siendo levantado en el lugar y la estructura de hierro para las columnas que darán soporte a la construcción.

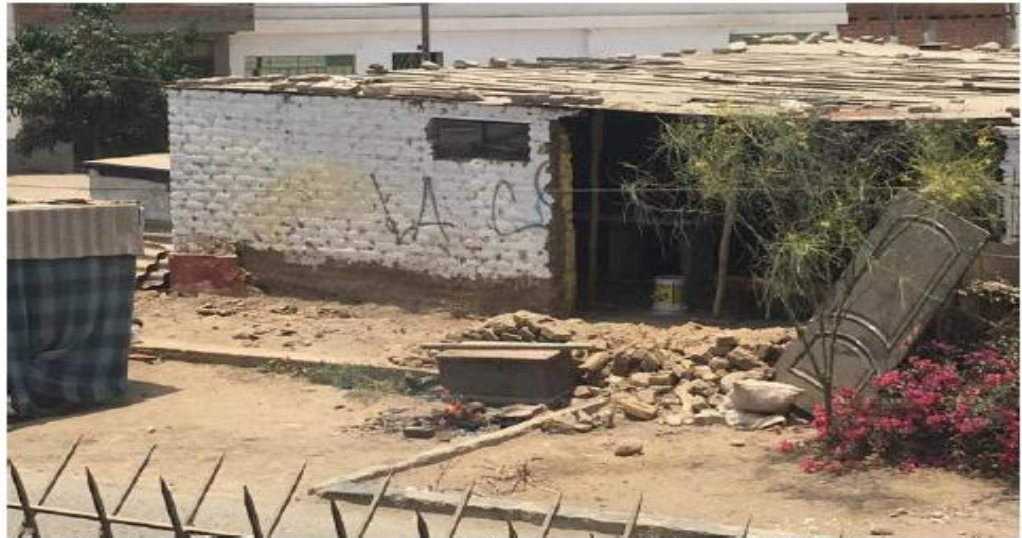
Foto 2. Zona Arqueológica Garagay. Imagen proporcionada mediante la denuncia de fecha 19 de enero del 2022 (D0056-22), donde se observa que el muro de adobe del lado sur del comedor popular 12 de agosto ya se encuentra en proceso de desmontaje.

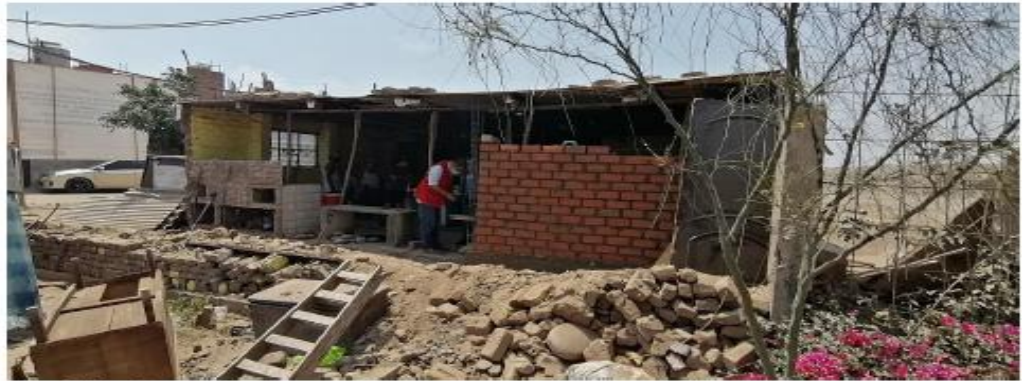
Foto 3. Zona Arqueológica Garagay. Vista tomada durante la inspección de campo de fecha 20 de enero del 2022, donde se observa que el muro de adobe ya fue derribado y en su lugar se está construyendo un muro de material noble.

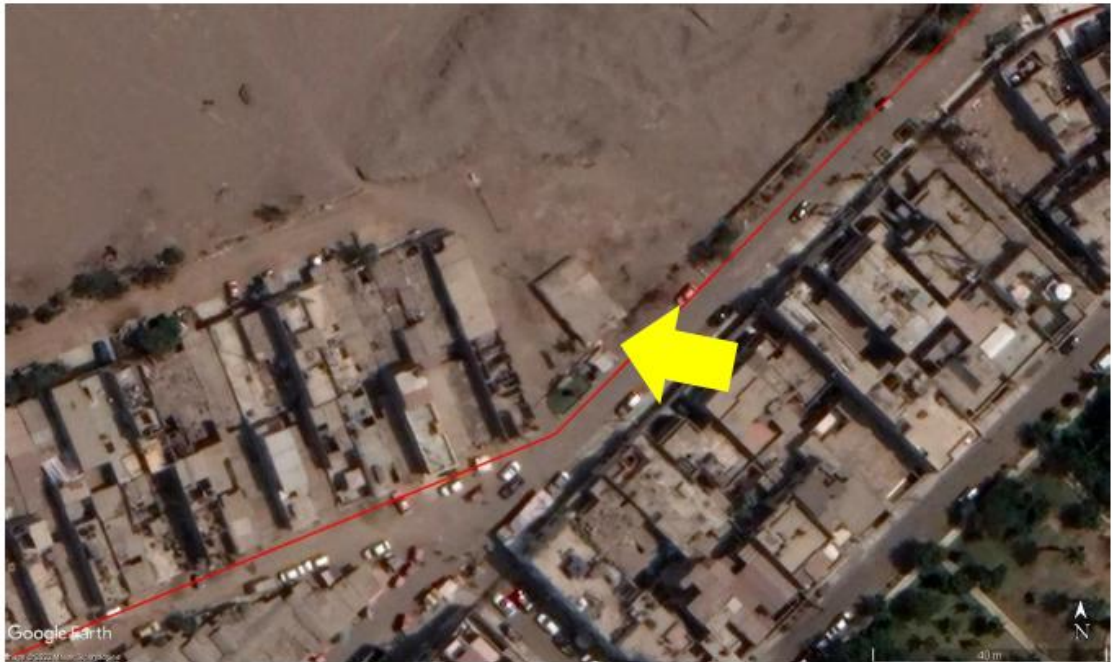
Imagen 2: Vista Satelital de Google Earth, donde se observa en detalle el área donde se ubica el comedor popular 12 de agosto y el lado donde se han desarrollado las obras de construcción de un muro de material noble en reemplazo de un muro de adobe.

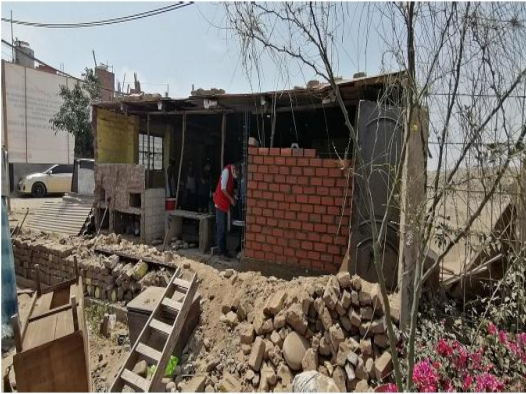
Foto 3. Zona Arqueológica Garagay. Vista tomada durante la inspección de campo de fecha 20 de enero del 2022, donde se observa que el muro de adobe ya fue derribado y en su lugar se está construyendo un muro de material noble.

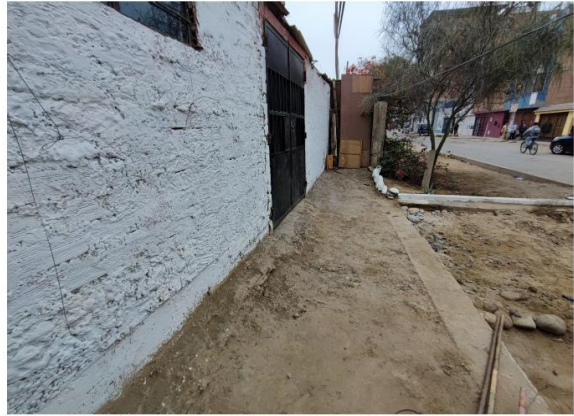
Foto 7. Zona Arqueológica Garagay. Vista tomada durante la inspección inopinada de fecha 22 de julio del 2025, donde se observa que el muro ya fue construido en su totalidad a pesar de la exhortación de paralización.

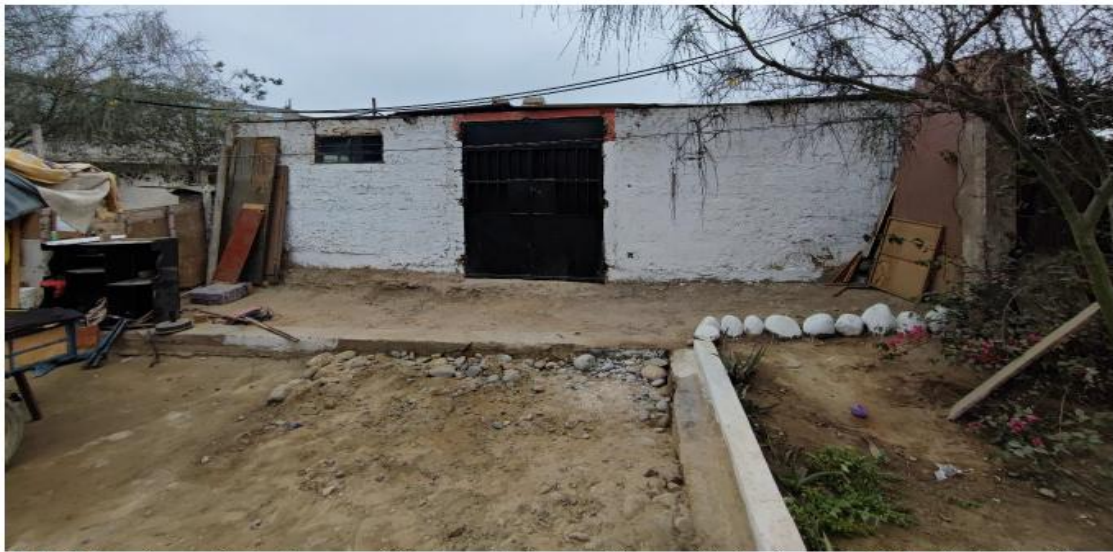
Foto 8. Zona Arqueológica Garagay. Vista tomada durante la inspección inopinada de fecha 22 de julio del 2025, donde se observa que el muro ya fue construido en su totalidad y se ha instalado un portón de metal para ingresar al comedor popular.

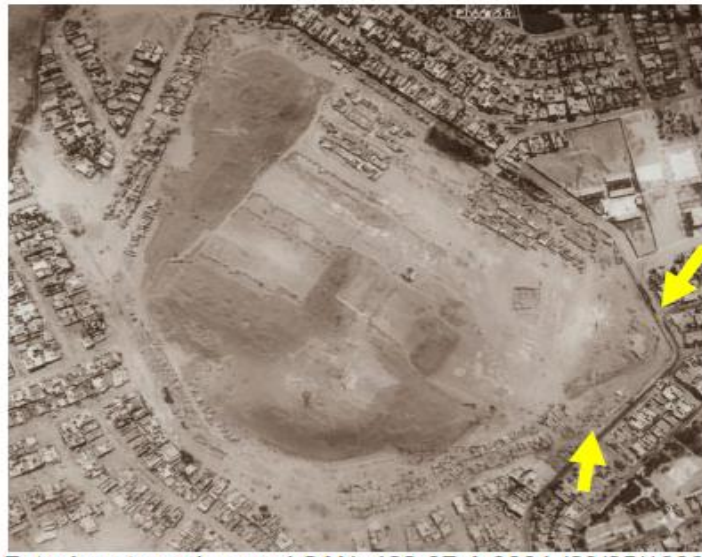
todo poblador circundante a la zona tenía el conocimiento que el área venía siendo protegida, en el marco de un proyecto arqueológico de puesta en valor.

Foto área tomada por el SAN: 400-87-A,3684 (03/05/1988)
Tomado de Garagay: La sombra del Monumento. Tukuy Rikuq, 4 (4), 16-42 JL Fuentes – 2007.
