I. **VISTOS**, el Informe N° 000425-2025-DCS-DGDP-VMPCIC/MC, del 27 de noviembre de 2025; el Informe Técnico Pericial N° 000008-2025-DCS-DGDP-VMPCIC-LVC/MC, del 31 de octubre de 2025; el Informe N° 000015-2026-DGDP-VMPCIC-MCS/MC, del 03 de marzo de 2026; emitidos en el marco del procedimiento administrativo sancionador seguido contra el señor Walter Saul Jiménez Montenegro;

Determinar si corresponde declarar la responsabilidad administrativa por la comisión de la infracción recogida en el hecho imputado: El administrado es el presunto responsable de la alteración de la Zona Arqueológica Monumental Pachacamac, ubicada en el distrito de Lurín, provincia y departamento de Lima, ocasionada por la remoción y excavación del terreno causada por el atollamiento de un vehículo (Placa de Rodaje N° ABV-809) en el interior de la poligonal intangible.

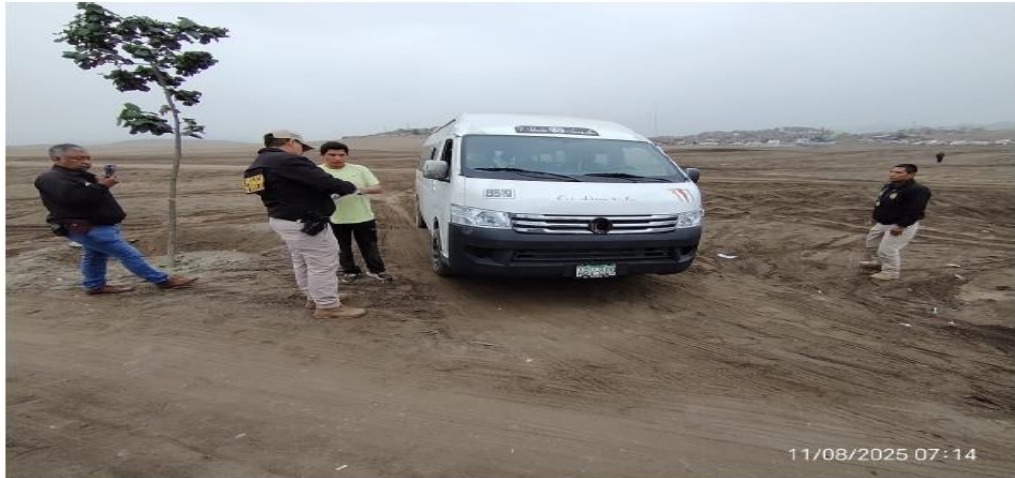
Foto 1: Imagen de fecha 11 de agosto del 2025, en ella se aprecia el momento en que se interviene a la movilidad de transporte publico de marca Foton con placa de redaje ABV-809

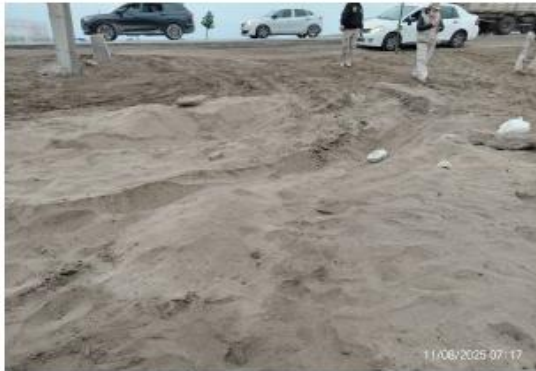
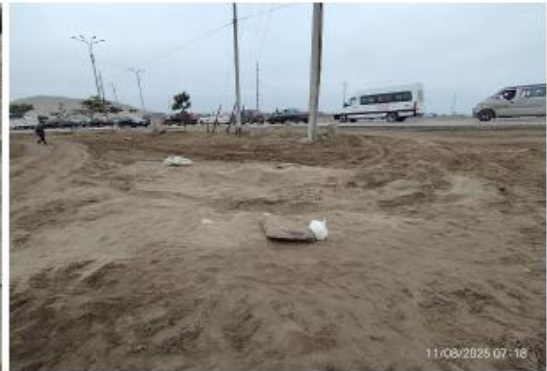
- 2.16. Conforme a lo señalado en el Informe Técnico N° 000030-2025-DCS-DGDP-VMPCIC-LVC/MC de fecha 11 de agosto del 2025, se verificó la presencia indebida de un vehículo (Placa de Rodaje N° ABV-809) en el interior de la poligonal intangible, el cual, al tratar de cruzar el área intangible Sector 2 de la Zona Arqueológica Monumental Pachacamac, se atolló y con la finalidad de retirar el vehículo y proseguir con el curso (cruzar el área intangible), el conductor del vehículo realizó la remoción y excavación de dos zanjas de aproximadamente 2 m. de largo por 0.50 m. de ancho con una profundidad

aproximada de 0.50 m. Del resultado de esta acción se evidencia material arqueológico en superficie, como es material malacológico y óseo.

Fotos 3 y 4: Imágenes de fecha 11 de agosto del 2025, con el detalle de la afectación.

- 2.31. En el caso concreto, el Informe Técnico Pericial N° 000008-2025-DCS-DGDP-VMPCIC-LVC/MC, considera que la afectación verificada es reversible, ya que el material removido y excavado puede ser vuelto a colocar, atenuando las marcas de neumáticos y retornando el terreno a su estado anterior (en la medida de lo posible);

- 2.32. En este sentido, de acuerdo a lo establecido en el Informe Técnico Pericial N° 000008-2025-DCS-DGDP-VMPCIC-LVC/MC y el Informe Final de Instrucción, el administrado deberá ejecutar la medida correctiva consistente en la ejecución de obra en la coordenada referencial de ubicación WGS84: 292831 E / 8644700 N, para lo cual el administrado deberá restituir el área materia de investigación a su estado anterior, con la finalidad de atenuar las marcas generadas por el atollamiento del vehículo, para lo cual deberá contar con la autorización previa de la Dirección General de Patrimonio Arqueológico Inmueble. La medida antes indicada se deberá ejecutar en un plazo de 60 días calendario desde que la presente resolución quede firme;

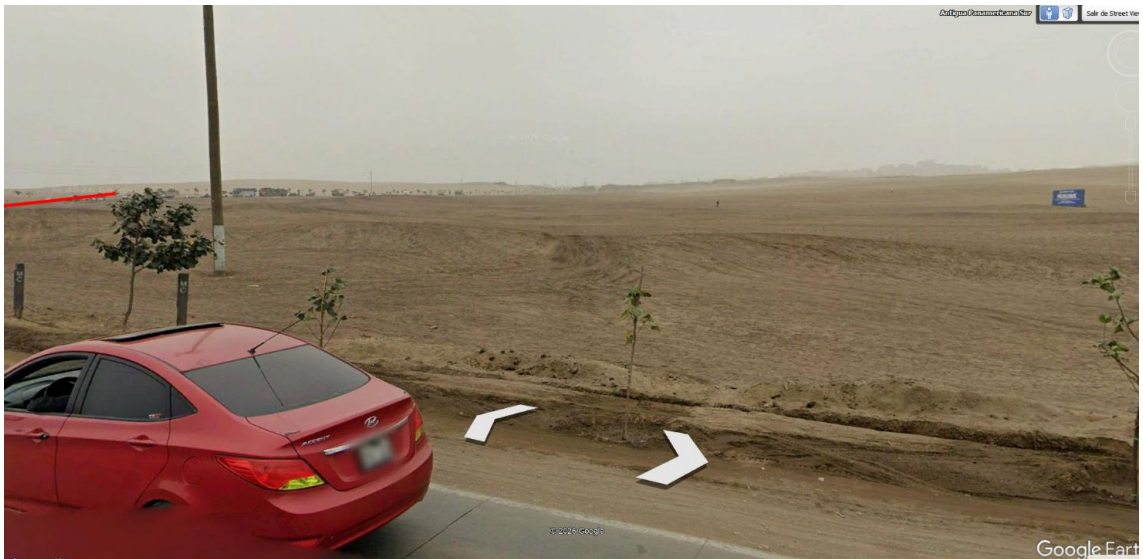
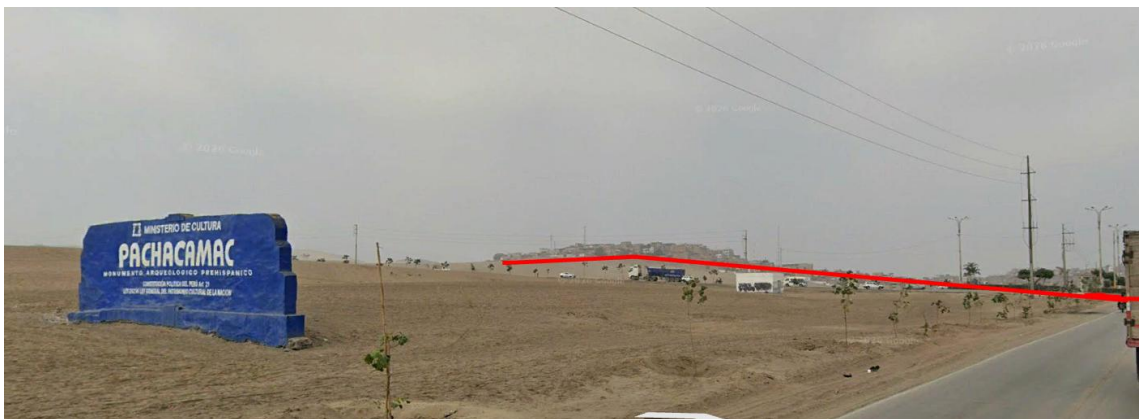
- 2.18. Asimismo, para corroborar el estado actual de la acción de atollamiento del vehículo, se realizó una inspección el día 23 de octubre del 2025, constatando que permanece de la misma manera a lo registrado el 11 de agosto del 2025 (sin variación);
