I. **VISTOS**, el Informe Final N° 000141-2026-DCS-DGDP-VMPCIC/MC, del 16 de abril de 2026; el Informe Técnico Pericial N° 000005-2026-DCS-DGDP-VMPCIC-AAG/MC, del 10 de abril de 2026 y el Informe Técnico Pericial N° 000001-2026-DCS-DGDP-VMPCIC-AAG/MC, del 09 de enero de 2026; emitidos en el marco del procedimiento administrativo sancionador seguido contra el señor Alberto Morillo Matos;

- 1.1 Que, el inmueble ubicado en el Jr. Julián Piñeiro N° 263, que forma parte del inmueble matriz situado en Jr. Lambayeque N° 101-105 y Jr. Julián Piñeiro (ex Loreto) N° 259, 263, 265, 275 y 285, en el distrito del Rímac, provincia y departamento de Lima, se encuentra declarado Monumento mediante Resolución Jefatural N° 515, de fecha 11 de agosto de 1989 y publicado en el diario oficial El Peruano el 15 de octubre de 1989. Asimismo, el citado inmueble se emplaza dentro del perímetro de la Zona Monumental del Rímac, declarada mediante Resolución Suprema N° 2900-72-ED, de fecha 28 de diciembre de 1972, publicada el 23 de enero de 1973, y redefinida por Resolución Jefatural N° 191, de fecha 6 de abril de 1989 y publicado en el diario oficial El Peruano el 22 de agosto de 2000. Finalmente, forma par

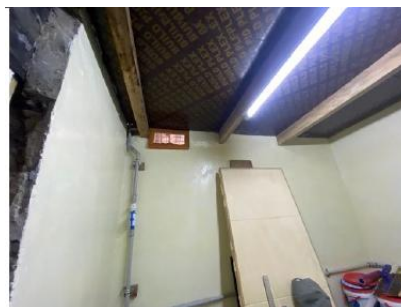
- 2.15. Conforme a lo señalado en el Informe Técnico N° 000030-2025-DCS-DGDP-VMPCIC-AAG/MC, se tiene que, con fecha 13 de junio del 2024, se realiza la inspección al inmueble matriz, ingresando a la numeración 263, se aprecia un cambio de la estructura de madera del altillo, remodelación de un ambiente de aproximadamente 4.40m x 2.66m, ampliación del departamento con la creación de un nuevo ambiente de 2.05m x 1.93m x 2.32m con muros de ladrillo y techo de fenólico;

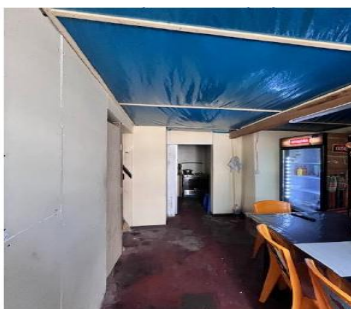
- 2.16. Asimismo, el Informe Técnico Pericial N° 000001-2026-DCS-DGDP-VMPCIC-AAG/MC señala que personal del órgano instructor se constituyó en el inmueble el día 24 de setiembre del 2025, siendo atendidos por el administrado, verificando la remodelación del ambiente con el revestimiento de los muros con drywall, el cambio de la estructura de madera del altillo (mezanine) y un ambiente posterior de cocina:

Imagen 2: Vista del primer ambiente del inmueble.  
Fuente: Inspección DCS 24/09/2025

Al respecto, el revestimiento de los muros originales con paneles de drywall que se han realizado en el primer ambiente de 4.40m x 2.66m y el cambio de la estructura de madera del altillo corresponden a obras de remodelación de dicho ambiente, conforme se indica en el Informe técnico y al ser obras internas deben contar con la autorización correspondiente del Ministerio de Cultura. Asimismo, al haber ampliado un ambiente hacia el interior del segundo patio del Monumento ha generado una alteración al bien cultural puesto que la distribución espacial se ha visto reducida.

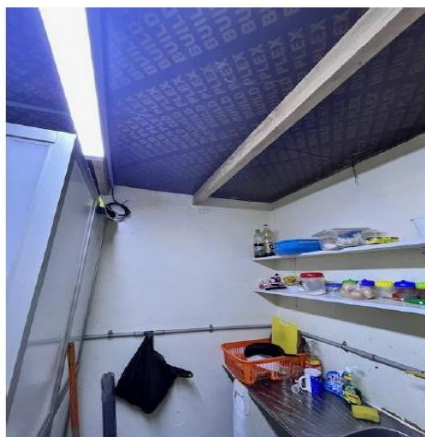
Imagen 3: Vista del ambiente ampliado en la parte posterior acondicionado para uso de cocina.  
Fuente: Inspección DCS 24/09/2025

- 2.17. Las intervenciones han afectado el valor arquitectónico y estético, puesto que al ampliar un espacio hacia el interior de la zona común (segundo patio) se ha reducido dicho ambiente y alterado el ordenamiento espacial y morfológico del patio, trasgrediendo uno de los ítems del literal a) del art. 39.33 del RUACHL, además de la instalación de elementos atípicos al bien, planchas de drywall, y reinstalado el altillo de madera, que no forman parte de la originalidad del inmueble;
